Site Natura 2000 haute vallée de la Vienne (FR 7401148)

Catalogue de 114 actions contractuelles en faveur des espèces et habitats d'espèces aquatiques.

Commune de peyrelevade (19).

Etudiants du BTS GPN B, 2^{ème} année.

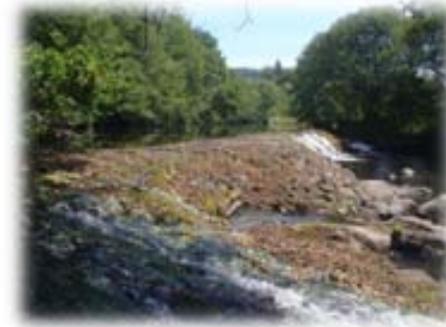
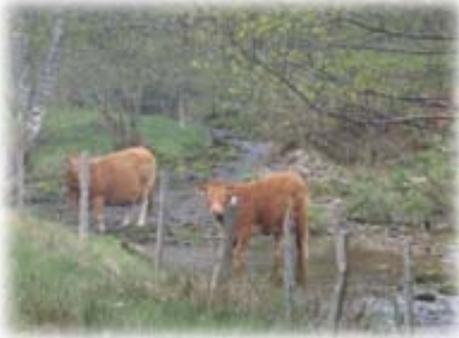
- obstacles à l'écoulements naturels

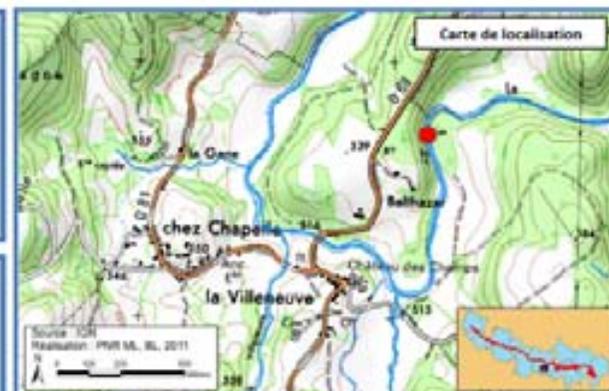
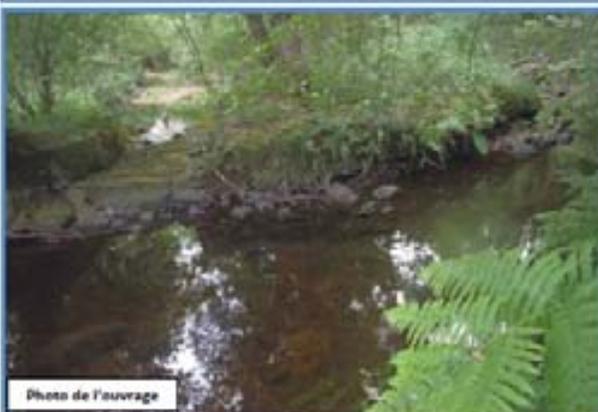
Photo de l'ouvrage

Tronçon : 505
Commune « dept. » : Rempnat (87120) Lieu-dit : Balthazar
Cours d'eau : La Vienne Code hydro : L0030060 Code masse d'eau : FRGR0356
Coordonnées (LBR93) X : 610 535,260 Y : 6 510 670,380 Contexte : Urbain Rural
Périmètres administratifs : Natura 2000 HVV ZPS CTVA RGCZH PNR ML SMMB
 C. C. Bugeat Sornac C. C. Plateau de Gentioux C. C. Portes de Vassivière C. C. Briance Combade C. C. de Nioibat

Type d'obstacle : Seuil Empellement Buse Digue Etang Embâcle
Matériau : Pierre Béton Bois Métal Remblais Autre :
État : Neuf Entretenu Dégradé Ruines
Dimensions de l'ouvrage : Largeur : 30 m Hauteur : 1 m Longueur : 5 m
Hauteur d'eau amont : 50 cm Hauteur d'eau aval : 20 cm Lame d'eau : 5 cm Chute d'eau :
(A l'échelle)
Usage : Hydroélectrique Ancien moulin Bâti patrimoniale Agréments Aucun
Dérivation : Oui Non Inconnu
Commentaire : Seuil d'ancien moulin présentant des échancrures. Ancienne prise d'eau en rive droite vers le moulin. Embâcle en amont de l'ouvrage.

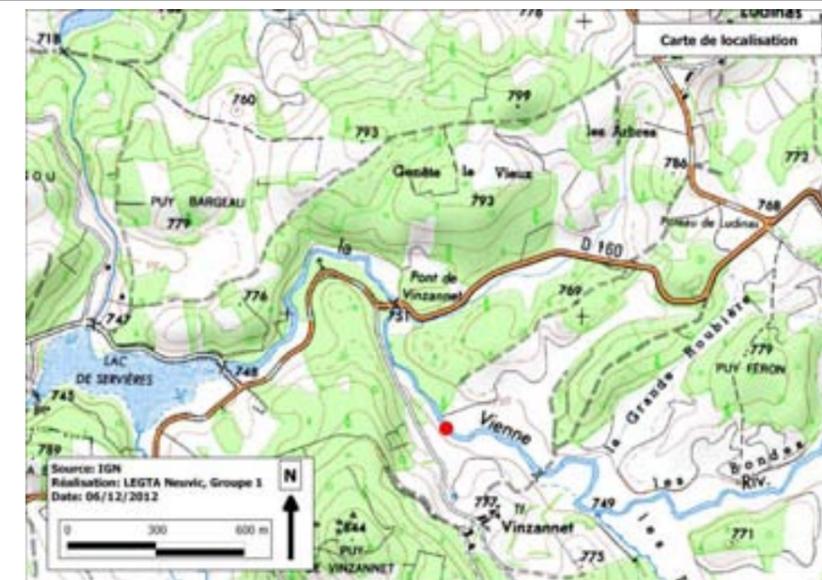
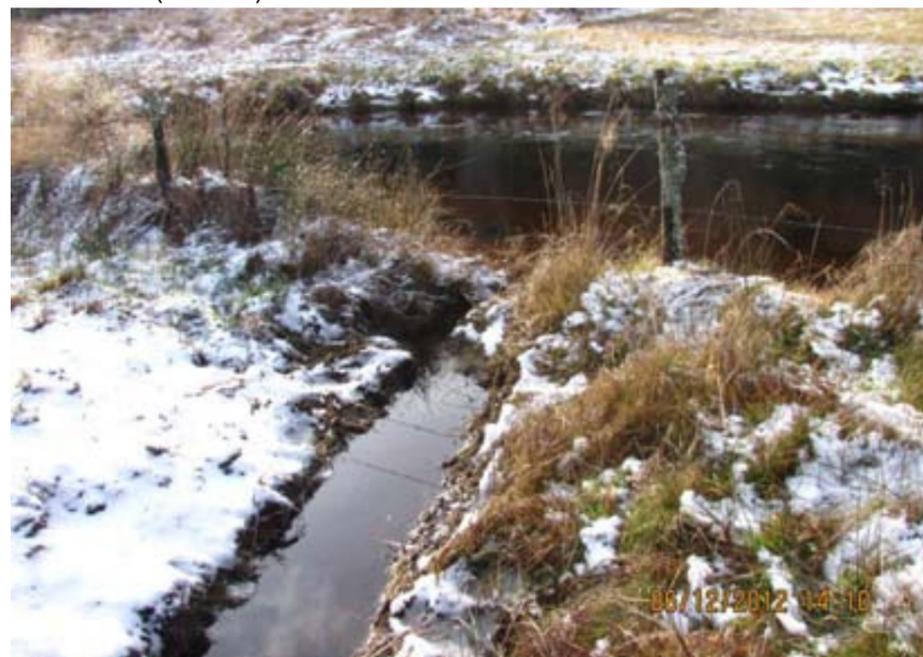
PHOTO N° (Pt GPS)

Commune + dept. : Peyrelevade **Lieu-dit :** Vinzannet
Cours d'eau : Vienne **Code hydro :** L0030060 **Code masse d'eau :** FR GR 0356
Coordonnées (UTM) X: 31T 0422898 Y: 5061039
Contexte : Urbain Rural **Rive :** Droite Gauche
Périmètres administratifs : Natura 2000 HVV ZPS CTVA RGCZH PNR ML SMMB
 C. C. Bugeat Sornac C. C. Plateau de Gentioux C. C. Portes de Vassivière C. C. Briance Combade C. C. de Noblat

Type : Arrivée d'eau (A) Prise d'eau (P) Autre :
A : Rejet d'élevage Rejet industriel Eaux pluviales drainées Eaux usées
 Rigoles
P : Dérivation Levade Biefs de Moulin Autre :
Débitmétrie : Permanent Temporaire Indeterminé
 Faible (< 1L / s.) Moyen (1 à 10 L / s.) Fort (> 10 L / s.)
Physico-chimie : T° : pH : Conductivité : [NO3-] : [PO42-] :
Commentaires : rigole de champs pour potentielles drains ou abreuvoirs d'une longueur de 30cm à la confluence

Risque Pollution : **Azotée :** OUI NON **Phosphatée :** OUI NON
Eutrophisation : Nulle Faible Moyenne Forte **Colmatage :** 1 2 3 4 5
Couleur de l'eau : Incolore Légèrement colorée Colorée **Limpidité :** Limpide Légèrement trouble Trouble
Mesures d'atténuation / élimination de l'atteinte Natura 2000 HVV MAET CTVA ZPS C.C

Détail de la mesure : proposer la mise en place d'un abreuvoir et la mise en défens du cours d'eau sur la parcelle, de manière à limiter la dégradation du milieu aquatique

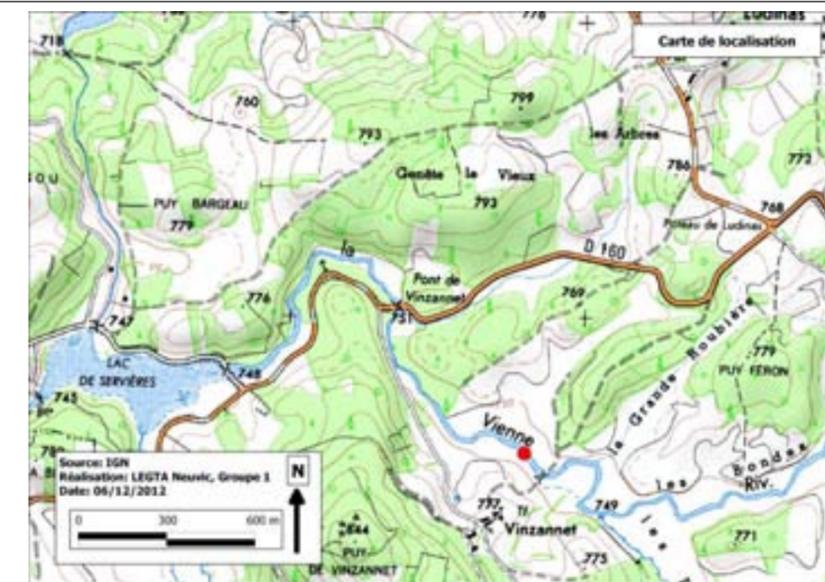
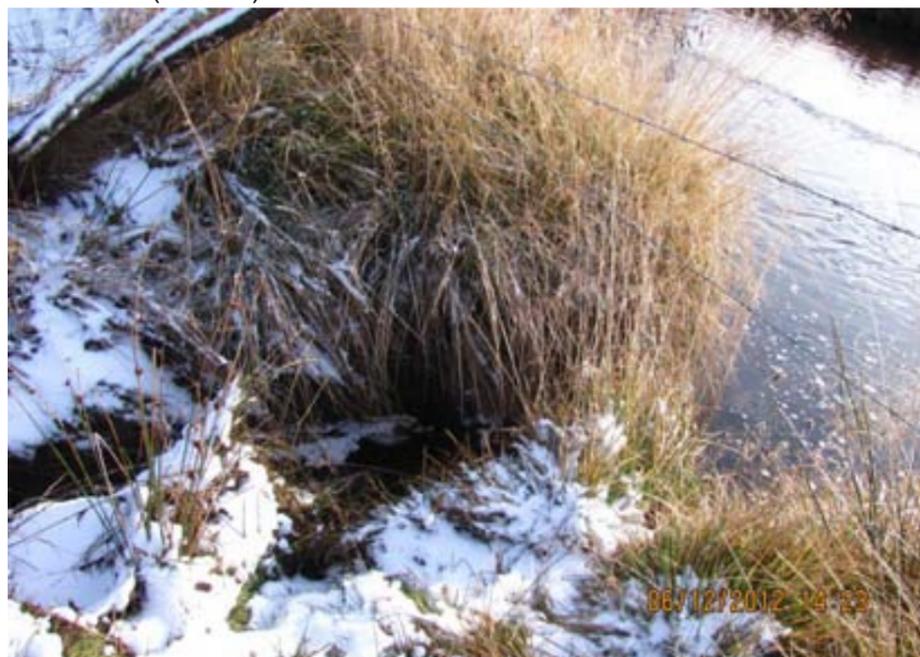
PHOTO N° (Pt GPS)

Commune + dept. : Peyrelevade **Lieu-dit :** Vinzannet
Cours d'eau : Vienne **Code hydro :** L0030060 **Code masse d'eau :** FR GR 0356
Coordonnées (UTM) X: 31T 0423132 Y: 5060965
Contexte : Urbain Rural **Rive :** Droite Gauche
Périmètres administratifs : Natura 2000 HVV ZPS CTVA RGCZH PNR ML SMMB
 C. C. Bugeat Sornac C. C. Plateau de Gentioux C. C. Portes de Vassivière C. C. Briance Combade C. C. de Noblat

Type : Arrivée d'eau (A) Prise d'eau (P) Autre :
A : Rejet d'élevage Rejet industriel Eaux pluviales drainées Eaux usées
 Rigoles
P : Dérivation Levade Biefs de Moulin Autre :
Débitmétrie : Permanent Temporaire Indeterminé
 Faible (< 1L / s.) Moyen (1 à 10 L / s.) Fort (> 10 L / s.)
Physico-chimie : T° : pH : Conductivité : [NO3-] : [PO42-] :
Commentaires : rigole de champs pour potentiels drains ou abreuvoirs d'une longueur de 30cm à la confluence

Risque Pollution : **Azotée :** OUI NON **Phosphatée :** OUI NON
Eutrophisation : Nulle Faible Moyenne Forte **Colmatage :** 1 2 3 4 5
Couleur de l'eau : Incolore Légèrement colorée Colorée **Limpidité :** Limpide Légèrement trouble Trouble
Mesures d'atténuation / élimination de l'atteinte Natura 2000 HVV MAET CTVA ZPS C.C

Détail de la mesure : proposer la mise en place d'un abreuvoir et la mise en défens du cours d'eau sur la parcelle, de manière à limiter la dégradation du milieu aquatique

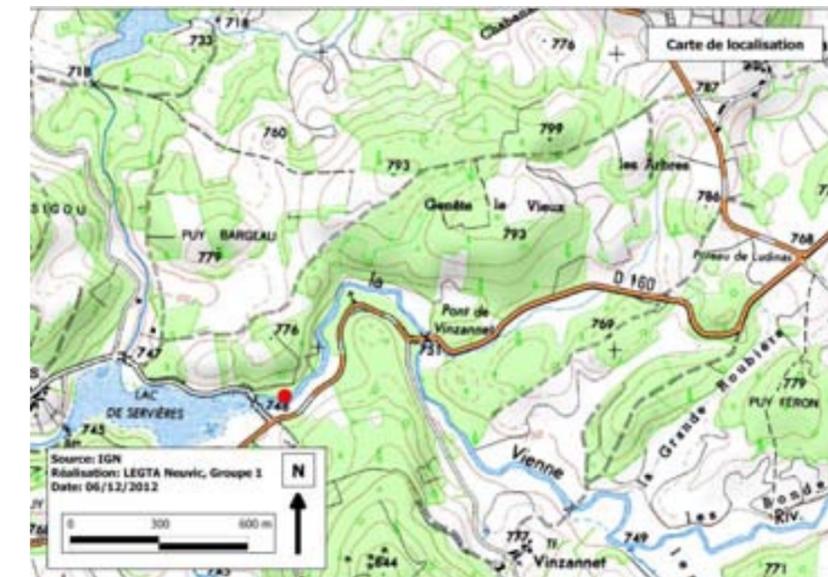
Commune + dept. : Peyrelevade **Lieu-dit :** Vinzannet
Cours d'eau : Vienne **Code hydro :** L0030060 **Code masse d'eau :** FR GR 0356
Coordonnées (UTM) Xaval : 31T 0422258 Xamont : 31T 0422253
 Yaval : 5061233 Yamont : 5061233
Contexte : Urbain Rural **Rive :** Droite Gauche
Périmètres administratifs : Natura 2000 HVV ZPS CTVA RGCZH PNR ML
 C. C. Bugeat Sornac C. C. Plateau de Gentioux C. C. Portes de Vassivière C. C. Briançonnais C. C. de Noblat

Type d'érosion: Piétinement localisé Piétinement étendu Effondrement naturel
 Déchaussement par végétation Passage à gué Galeries
Cause : Bovins Ovins/Caprins/Equins Humains Engins Faune invasive Effet de sape Ripisylve vieillissante
Ripisylve : Absente Eparses Denses **Nature :** Herbacée Arbustive Arborée feuillue
Clôture : Absente Dégradée/discontinue Bon état
Commentaires :

Longueur de berge dégradée : 3m **Longueur cours d'eau impacté :** 3m
Colmatage : Nul Faible Moyen Fort
Couleur de l'eau : Incolore Légèrement colorée Colorée **Limpidité :** Limpide Légèrement trouble Trouble
Mesures d'atténuation / élimination de l'atteinte Natura 2000 HVV MAET CTVA ZPS C.C

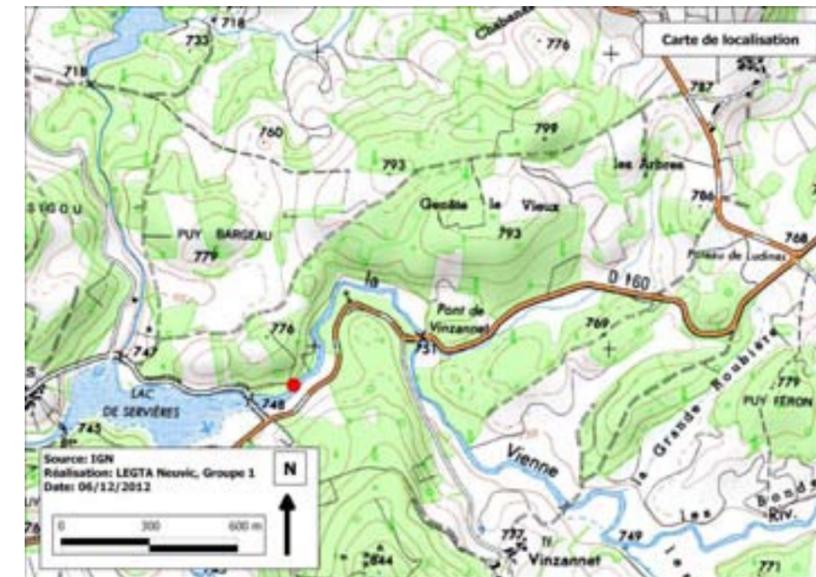
Commune + dept. : Peyrelevade **Lieu-dit :** Vinzannet
Cours d'eau : Vienne **Code hydro :** L0030060 **Code masse d'eau :** FR GR 0356
Coordonnées (UTM) Xaval : 31T 0422276 Xamont : 31T 0422276
 Yaval : 5061237 Yamont : 5061237
Contexte : Urbain Rural **Rive :** Droite Gauche
Périmètres administratifs : Natura 2000 HVV ZPS CTVA RGCZH PNR ML
 C. C. Bugeat Sornac C. C. Plateau de Gentioux C. C. Portes de Vassivière C. C. Briançonnais C. C. de Noblat

Type d'érosion: Piétinement localisé Piétinement étendu Effondrement naturel
 Déchaussement par végétation Passage à gué Galeries
Cause : Bovins Ovins/Caprins/Equins Humains Engins Faune invasive Effet de sape Ripisylve vieillissante
Ripisylve : Absente Eparses Denses **Nature :** Herbacée Arbustive Arborée feuillue
Clôture : Absente Dégradée/discontinue Bon état
Commentaires :

Longueur de berge dégradée : 5m **Longueur cours d'eau impacté :** 5m
Colmatage : Nul Faible Moyen Fort
Couleur de l'eau : Incolore Légèrement colorée Colorée **Limpidité :** Limpide Légèrement trouble Trouble
Mesures d'atténuation / élimination de l'atteinte Natura 2000 HVV MAET CTVA ZPS C.C.

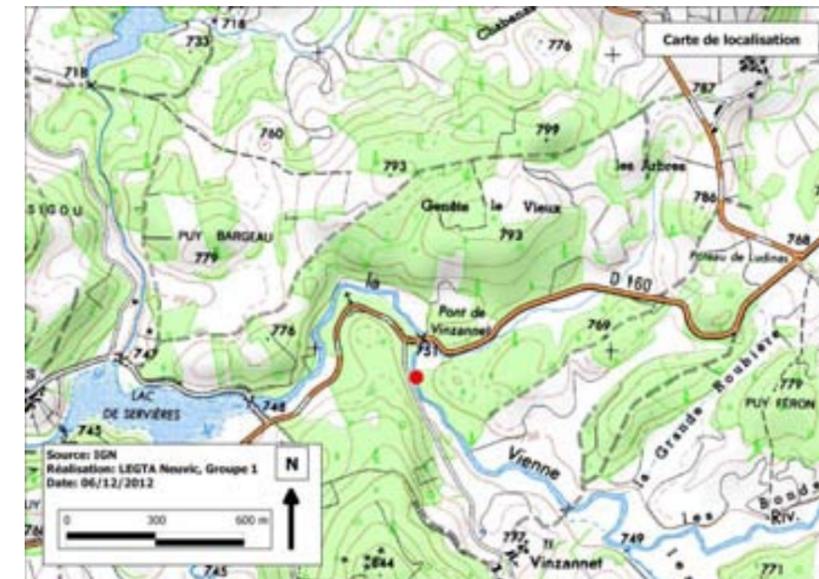
Commune + dept. : Peyrelevade **Lieu-dit :** Vinzannet
Cours d'eau : Vienne **Code hydro :** L0030060 **Code masse d'eau :** FR GR 0356
Coordonnées (UTM) Xaval : 31T 0422717 Xamont : 31T 0422722
 Yaval : 5061270 Yamont : 5061267
Contexte : Urbain Rural **Rive :** Droite Gauche
Périmètres administratifs : Natura 2000 HVV ZPS CTVA RGCZH PNR ML
 C. C. Bugeat Sornac C. C. Plateau de Gentioux C. C. Portes de Vassivière C. C. Briançonnais C. C. de Noblat

Type d'érosion: Piétinement localisé Piétinement étendu Effondrement naturel
 Déchaussement par végétation Passage à gué Galeries
Cause : Bovins Ovins/Caprins/Equins Humains Engins Faune invasive Effet de sape Ripisylve vieillissante
Ripisylve : Absente Eparses Denses **Nature :** Herbacée Arbustive Arborée feuillue
Clôture : Absente Dégradée/discontinue Bon état
Commentaires :

Longueur de berge dégradée : 4m **Longueur cours d'eau impacté :** 4m
Colmatage : Nul Faible Moyen Fort
Couleur de l'eau : Incolore Légèrement colorée Colorée **Limpidité :** Limpide Légèrement trouble Trouble
Mesures d'atténuation / élimination de l'atteinte Natura 2000 HVV MAET CTVA ZPS C.C.

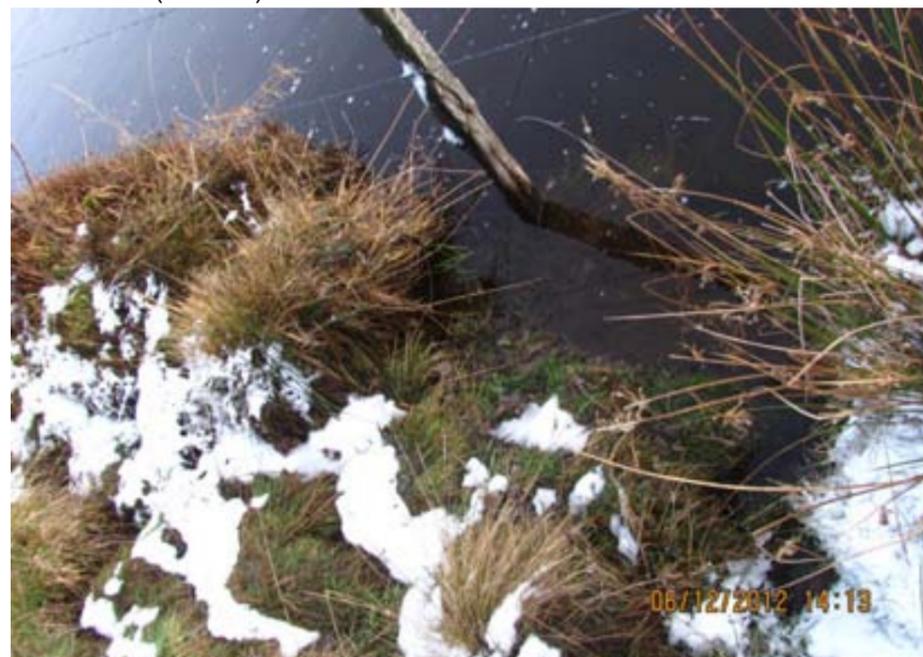
PHOTO N° (Pt GPS)

Type d'érosion: Piétinement localisé Piétinement étendu Effondrement naturel
 Déchaussement par végétation Passage à gué Galeries
Cause : Bovins Ovins/Caprins/Equins Humains Engins Faune invasive Effet de sape Ripisylve vieillissante
Ripisylve : Absente Eparses Denses **Nature :** Herbacée Arbustive Arborée feuillue
Clôture : Absente Dégradée/discontinue Bon état
Commentaires :

Longueur de berge dégradée : 1m **Longueur cours d'eau impactée :** 1m
Colmatage : Nul Faible Moyen Fort
Couleur de l'eau : Incolore Légèrement colorée Colorée **Limpidité :** Limpide Légèrement trouble Trouble
Mesures d'atténuation / élimination de l'atteinte
 Natura 2000 HVV MAET CTVA ZPS C.C

Détail de la mesure : proposer la mise en place d'un abreuvoir et la mise en défens du cours d'eau sur la parcelle, de manière à limiter la dégradation du milieu aquatique due au piétinement.

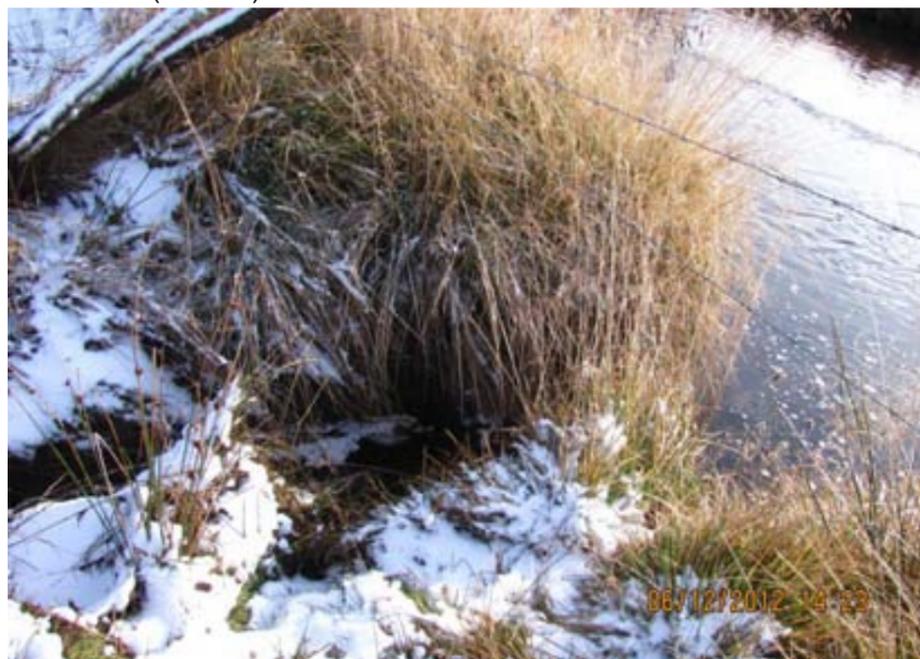
PHOTO N° (Pt GPS)

Type d'érosion: Piétinement localisé Piétinement étendu Effondrement naturel
 Déchaussement par végétation Passage à gué Galeries
Cause : Bovins Ovins/Caprins/Equins Humains Engins Faune invasive Effet de sape Ripisylve vieillissante
Ripisylve : Absente Eparses Denses **Nature :** Herbacée Arbustive Arborée feuillue
Clôture : Absente Dégradée/discontinue Bon état
Commentaires :

Longueur de berge dégradée : 1m **Longueur cours d'eau impactée :** 1m
Colmatage : Nul Faible Moyen Fort
Couleur de l'eau : Incolore Légèrement colorée Colorée **Limpidité :** Limpide Légèrement trouble Trouble
Mesures d'atténuation / élimination de l'atteinte
 Natura 2000 HVV MAET CTVA ZPS C.C

Détail de la mesure : proposer la mise en place d'un abreuvoir et la mise en défens du cours d'eau sur la parcelle, de manière à limiter la dégradation du milieu aquatique due au piétinement.

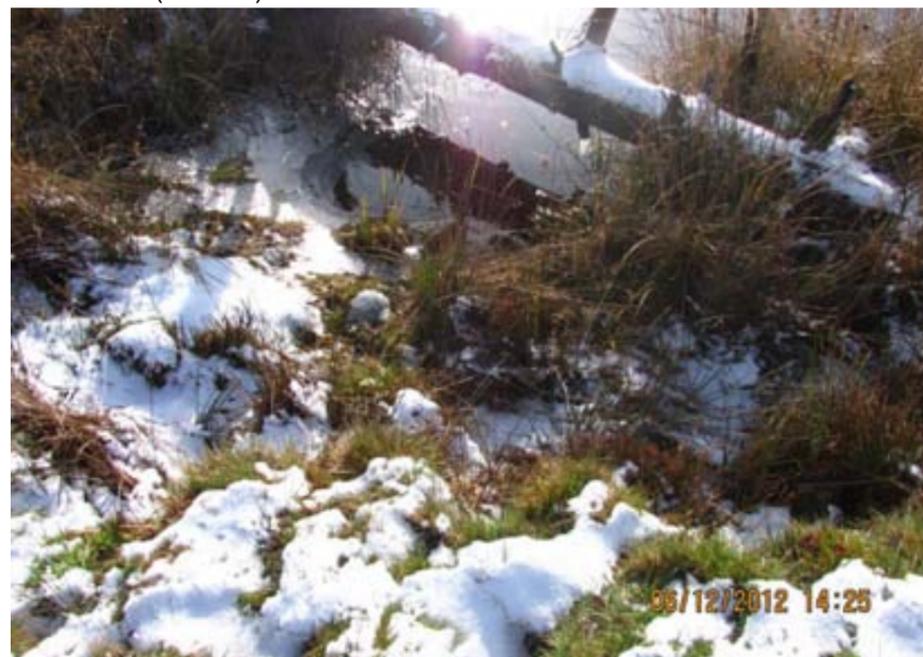
PHOTO N° (Pt GPS)

Type d'érosion: Piétinement localisé Piétinement étendu Effondrement naturel
 Déchaussement par végétation Passage à gué Galeries
Cause : Bovins Ovins/Caprins/Equins Humains Engins Faune invasive Effet de sape Ripisylve vieillissante
Ripisylve : Absente Eparses Denses **Nature :** Herbacée Arbustive Arborée feuillue
Clôture : Absente Dégradée/discontinue Bon état
Commentaires :

Longueur de berge dégradée : 1.50m **Longueur cours d'eau impacté :** 1.50m
Colmatage : Nul Faible Moyen Fort
Couleur de l'eau : Incolore Légèrement colorée Colorée **Limpidité :** Limpide Légèrement trouble Trouble
Mesures d'atténuation / élimination de l'atteinte Natura 2000 HVV MAET CTVA ZPS C.C

Détail de la mesure : proposer la mise en place d'un abreuvoir et la mise en défens du cours d'eau sur la parcelle, de manière à limiter la dégradation du milieu aquatique due au piétinement.

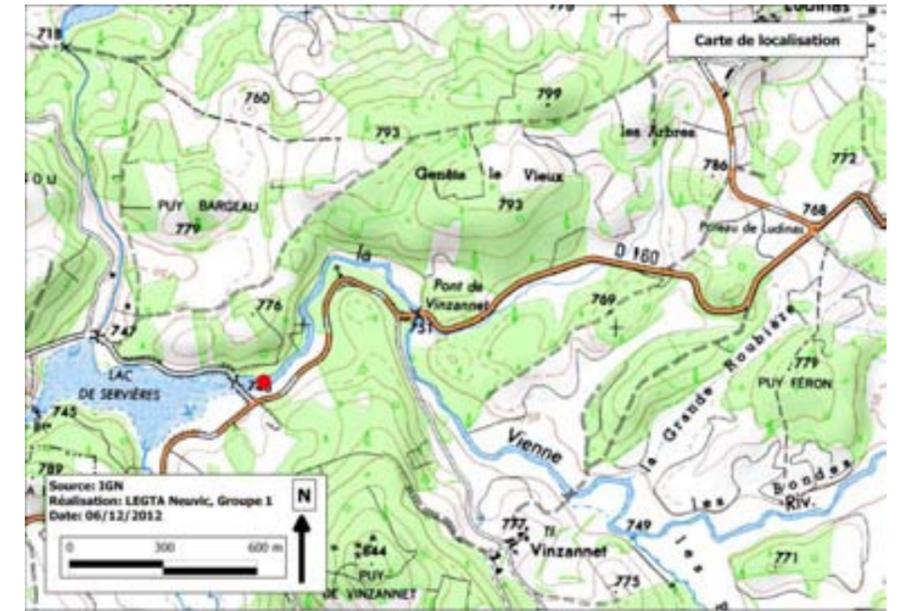
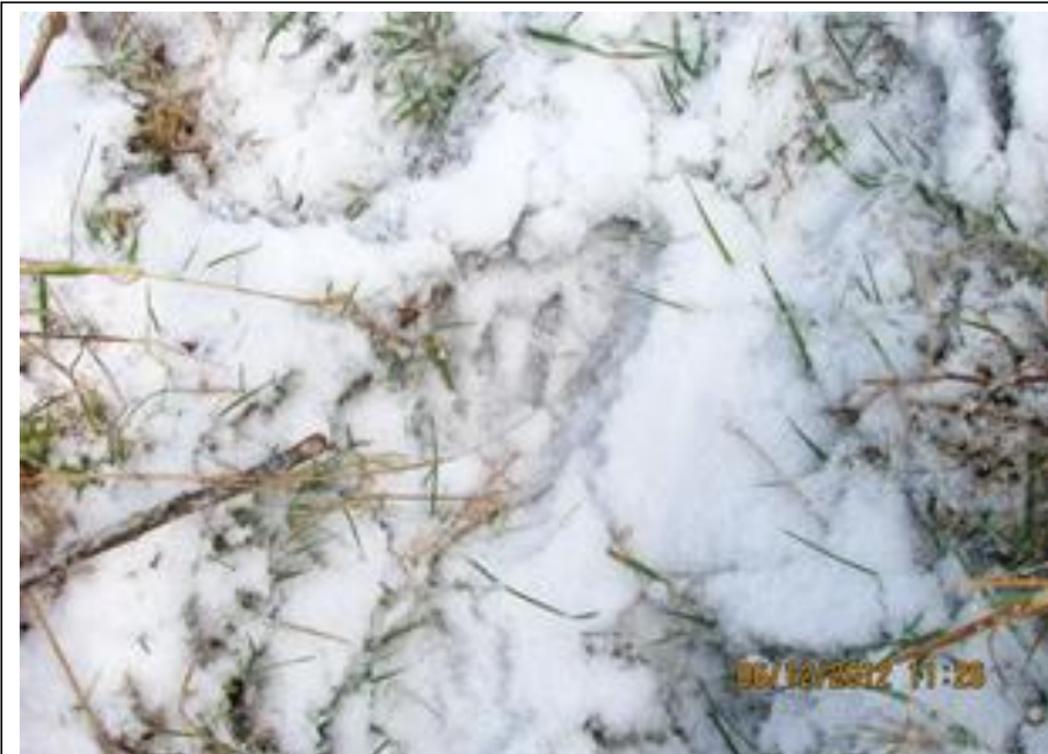
- Type : Animale (A) Végétale (V) Autre :
- A : Myocastor Rat musqué Ecrevisse Sp. Mollusque Sp. Autre :
- V : Renouée du Japon Raisin d'Amérique Jussie Elodée du canada Robinier faux accacia
 Chêne rouge Autre :
- Taille de la population : A : 1 ind. 1 à 10 ind. 10 à 100 ind. > à 100 ind. Autres :
V : 1 ind. 1 à 5 m² 5 à 20 m² 20 à 50 m² Autres :

- Erosion des berges : Nul Faible Moyen Fort
- Impact sur la ripisylve : Nulle Faible Moyenne Forte
- Colmatage : Nul Faible Moyen Fort
- Classe colmatage : 1 2 3 4 5
(CEMAGREF - Archambaud et al., 2005)
- Mesures d'atténuation / élimination de l'atteinte
 Natura 2000 HVV MAET CTVA ZPS C.C.

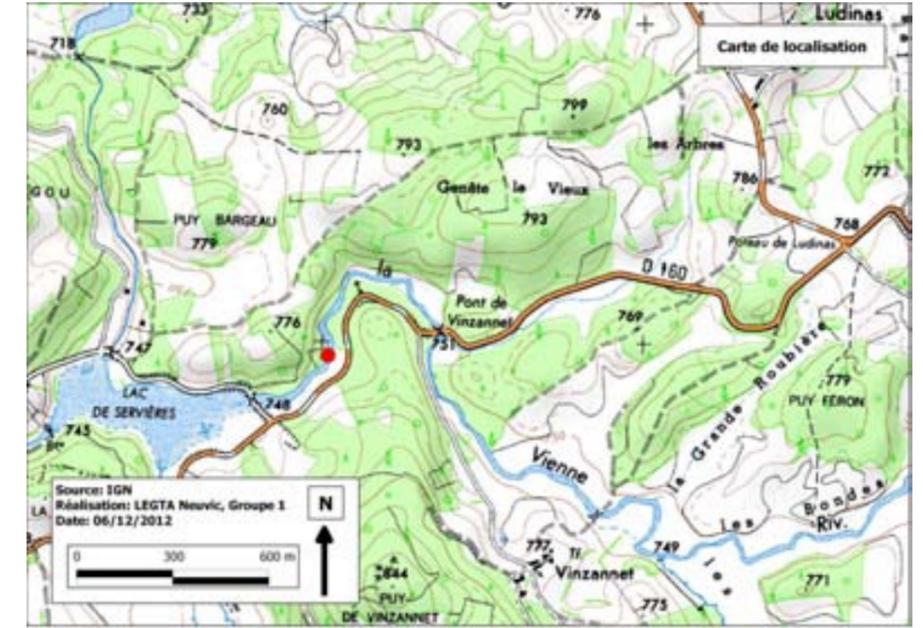
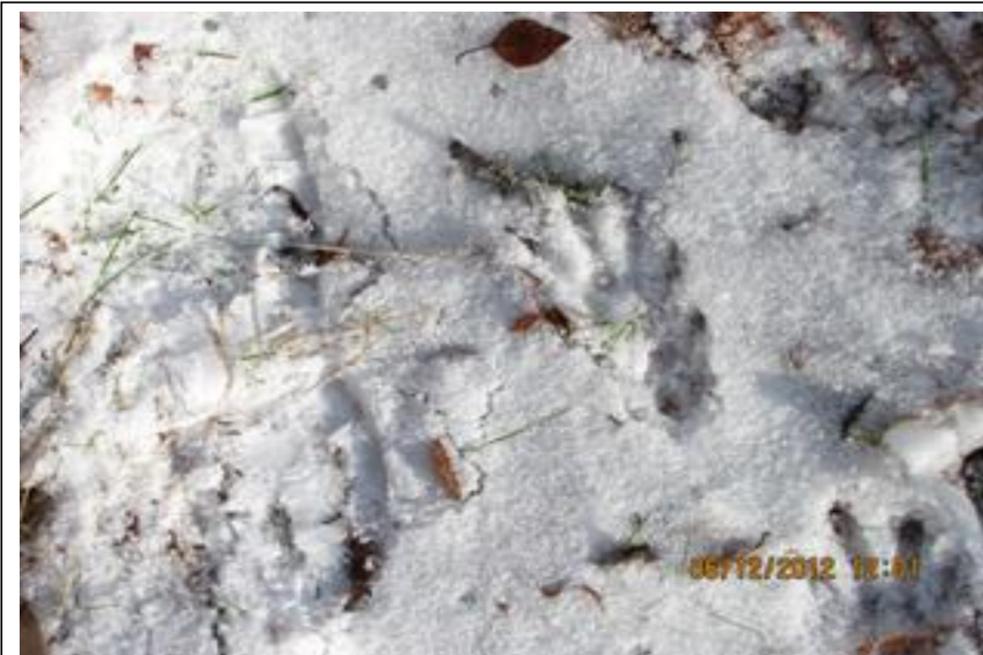
Type : Animale (A) Végétale (V) Autre :

Erosion des berges : Nul Faible Moyen Fort

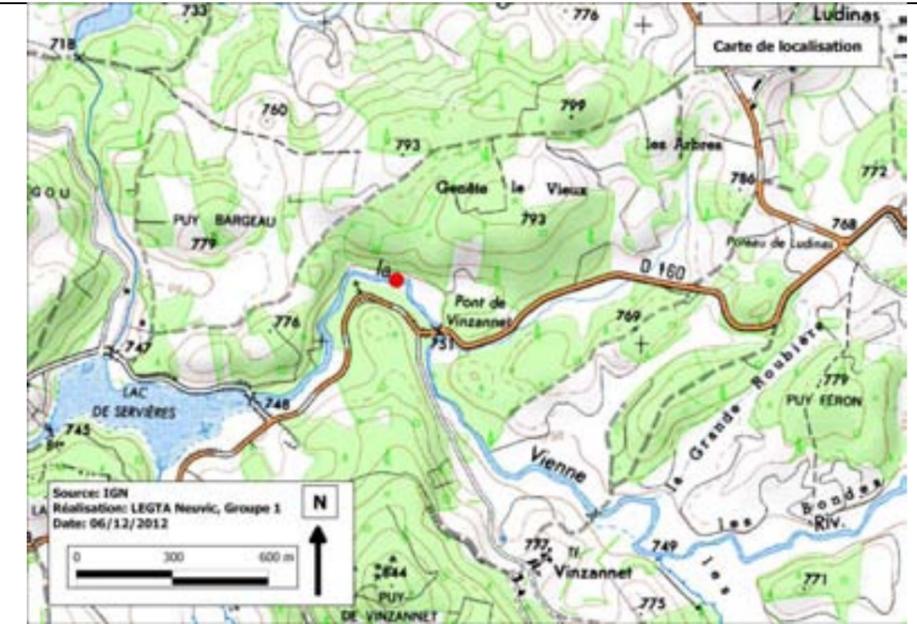
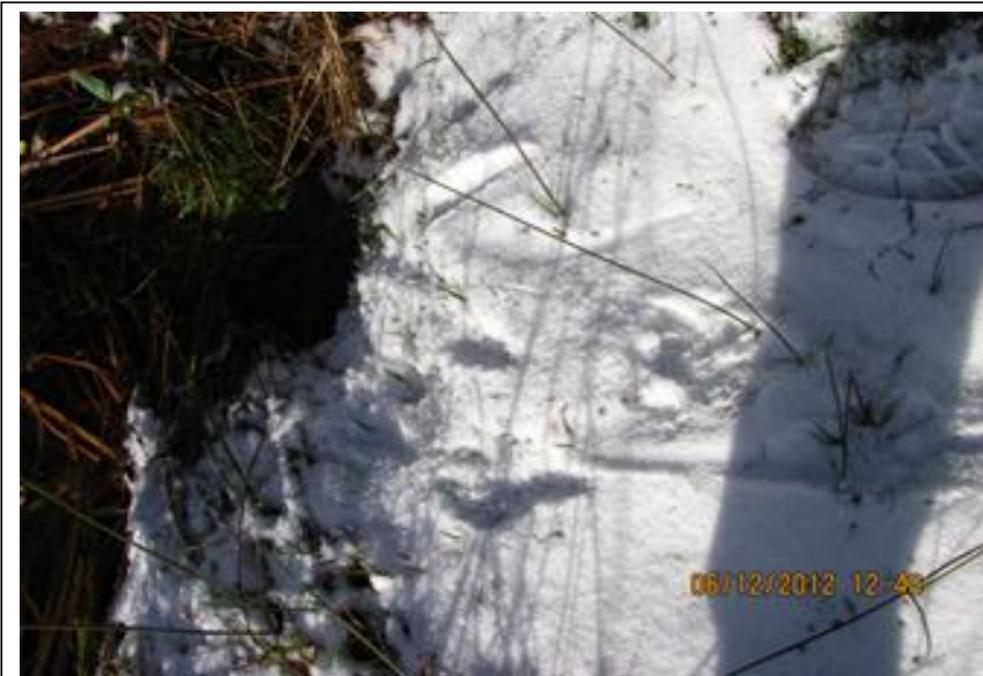
Type : Animale (A) Végétale (V) Autre :
A : Myocastor Rat musqué Ecrevisse Sp. Mollusque Sp. Autre :
V : Renouée du Japon Raisin d'Amérique Jussie Elodée du canada Robinier faux accacia
 Chêne rouge Autre :
Taille de la population : A : 1 ind. 1 à 10 ind. 10 à 100 ind. > à 100 ind. Autres :
V : 1 ind. 1 à 5 m² 5 à 20 m² 20 à 50 m² Autres :

Erosion des berges : Nul Faible Moyen Fort
Impact sur la ripisylve : Nulle Faible Moyenne Forte
Colmatage : Nul Faible Moyen Fort
Classe colmatage : 1 2 3 4 5
(CEMAGREF - Archambaud et al., 2005)

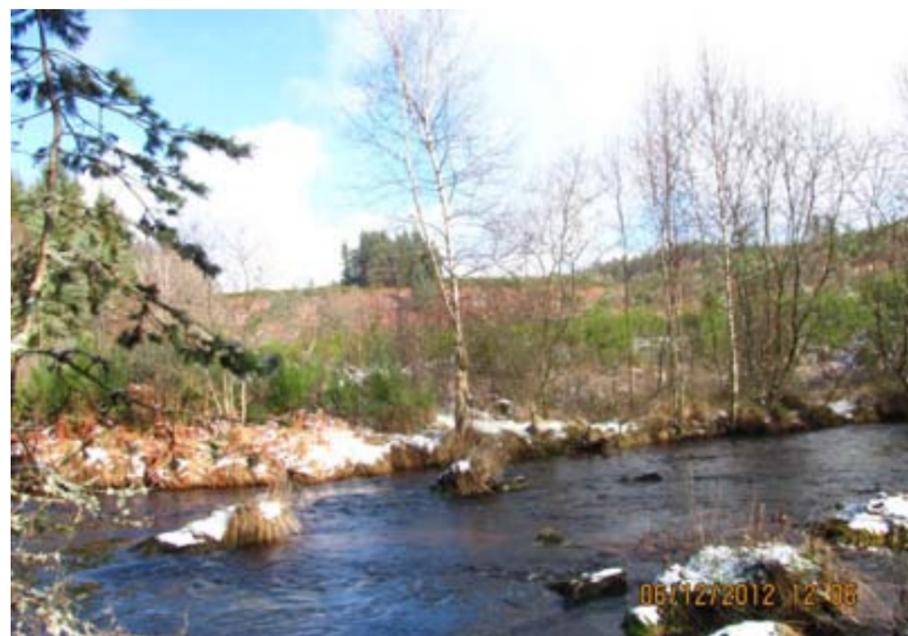
PHOTO N°Pt GPS)

Longueur de l'atteinte: de 400 à 500 mètres, jusqu'au pont du Vinzannet
 Risque Pollution : Azotée : OUI NON Phosphatée : OUI NON Acidification de l'eau : OUI NON
 Eutrophisation : Nulle Faible Moyenne Forte Colmatage : nul faible moyen
 fort
 Couleur de l'eau : Incolore Légèrement colorée Colorée Limpidité : Limpide Légèrement trouble Trouble
 Mesures d'atténuation / élimination de l'atteinte Natura 2000 HVV
 MAET CTVA ZPS C.C

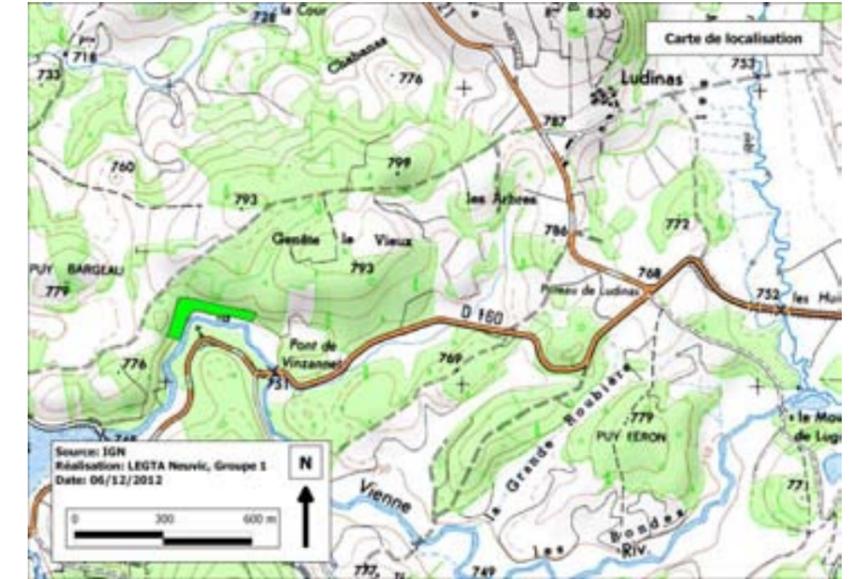
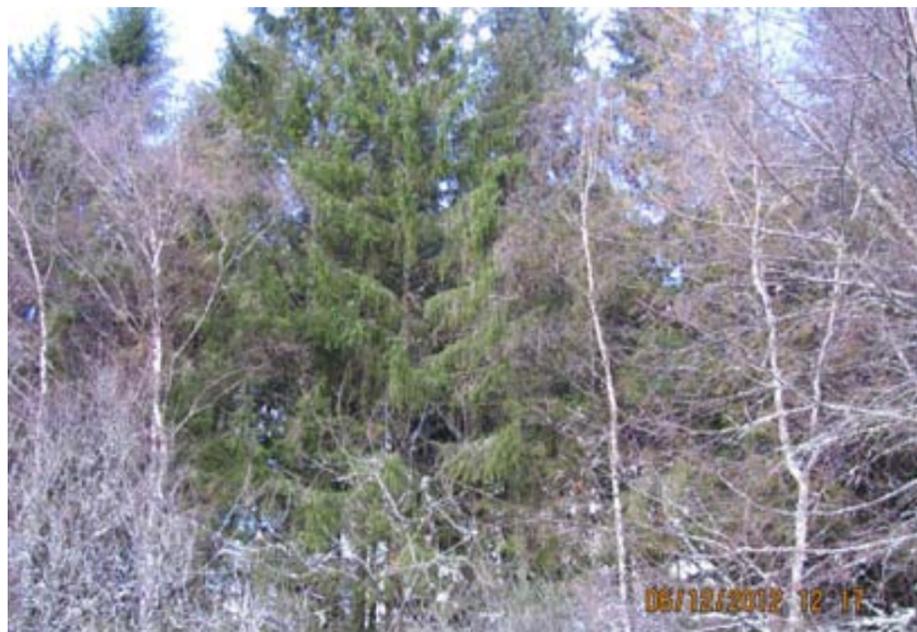
PHOTO N°Pt GPS)

Commune + dept. : Peyrelevade Lieu-dit : Vinzannet
 Cours d'eau : Vienne Code hydro : L0030060 Code masse d'eau : FR GR 0356
 Coordonnées (UTM) X amont 31T 0422358 X aval :
 Y amont : 5061439 Y aval :
 Contexte : Urbain Rural Rive : Droite Gauche
 Périmètres administratifs : Natura 2000 HVV ZPS CTVA RGCZH PNR ML
 SMMB
 C. C. Bugeat Somnac C. C. Plateau de Gentioux C. C. Portes de Vassivière C. C. Briançonnais C. C. de

Nature occupation: Résineux Feuillue Coupe rase Terre arable
 Espèce : Boisement de *Picea abies* et *Pinus sylvestris*
 Prairie fertilisée Prairie chaulée Tas de fumiers/composts Ordures Activités loisirs
 Distance au cours d'eau : 10/15 mètres
 Ripisylve naturelle : Absente Eparses Denses
 Nature : Herbacée Arbustive Arborée
 Physico-chimie : T° : pH : σ : Eventuellement [NO3-] : [PO42-]
 Commentaires :

Longueur de l'atteinte: sur 60 mètres environ
 Risque Pollution : Azotée : OUI NON Phosphatée : OUI NON Acidification de l'eau : OUI NON
 Eutrophisation : Nulle Faible Moyenne Forte Colmatage : nul faible moyen
 Couleur de l'eau : Incolore Légèrement colorée Colorée Limpidité : Limpide Légèrement trouble Trouble
 Mesures d'atténuation / élimination de l'atteinte Natura 2000 HVV MAET CTVA ZPS C.C.
 Cadre de l'action : cahier des charges CF 03 (Restauration de corridors de ripisylves), CF 06 (Travaux de marquage, d'abattage ou de taille sans enjeu de production) et CF 10 (Création de lisière étagées au contact d'habitats ou d'habitat d'espèces d'intérêt communautaire) du DOCOB. (Mesure 227 du PDRH).
 Détail de l'action : monter une action de restauration de la ripisylve naturelle, par l'abattage et la restauration d'une lisière de Feuillue naturelle dans le cadre d'un contrat Natura 2000.

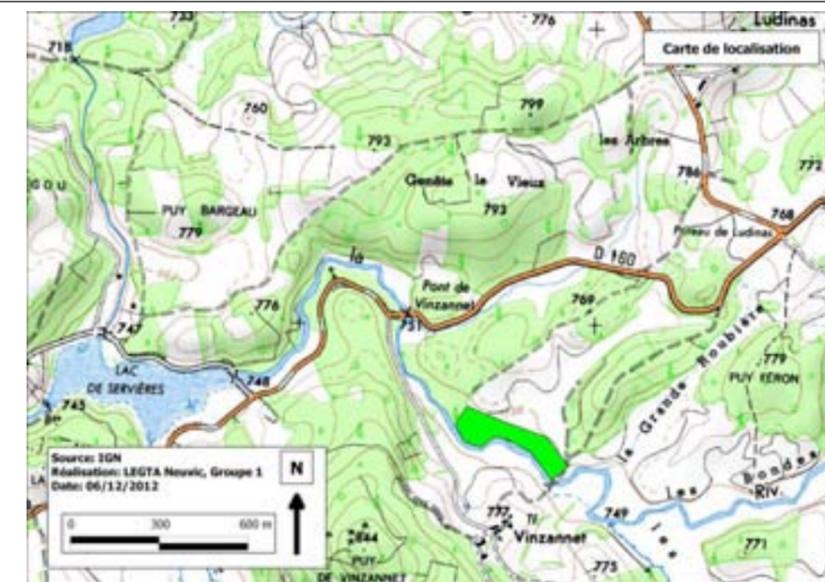
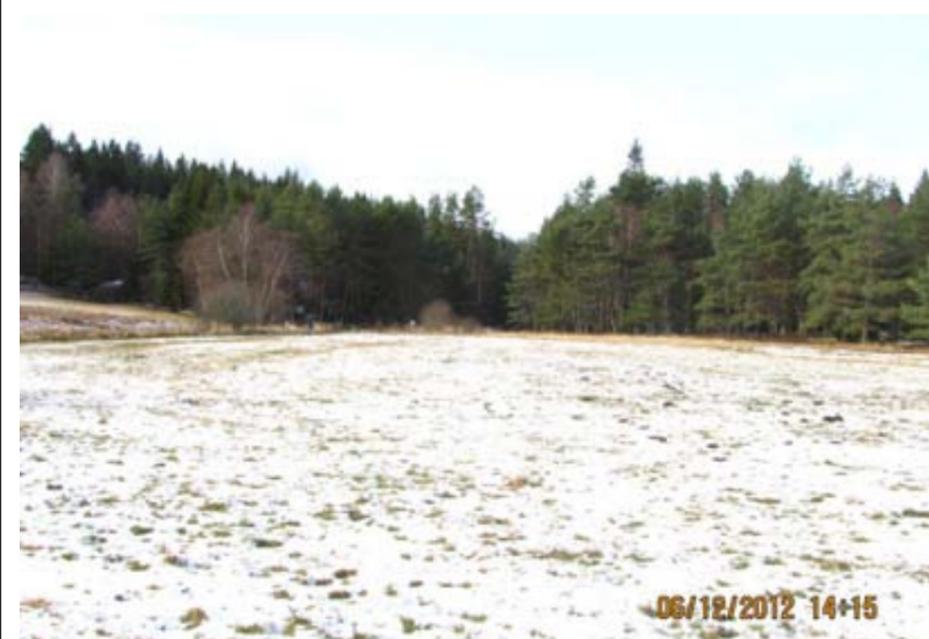
PHOTO N°Pt GPS)

Commune + dept. : Peyrelevade **Lieu-dit :** Vinzannet
Cours d'eau : Vienne **Code hydro :** L0040060 **Code masse d'eau :** FR GR 0356
Coordonnées (UTM) X amont : 31T 0423224 X aval : 31T 0422904
 Y amont : 5060864 Y aval : 5061027
Contexte : Urbain Rural **Rive :** Droite Gauche
Périmètres administratifs : Natura 2000 HVV ZPS CTVA RGCZH PNR ML
 SMMB
 C. C. Bugeat Sornac C. C. Plateau de Gentioux C. C. Portes de Vassivière C. C. Briance Combade C. C. de Noblat

Nature occupation: Résineux Feuillue Coupe rase Terre arable
 Espèce : Prairie fertilisée Prairie chaulée Tas de fumiers/composts Ordures Activités loisirs
Distance au cours d'eau : __1 mètres__
Ripisylve naturelle : Absente Eparses Denses
Nature : Herbacée Arbustive Arborée
Physico-chimie : T° : pH : σ : *Eventuellement* [NO3-] : [PO42-] :
Commentaires :

Longueur de l'atteinte: 250 à 300 mètres
Risque de Pollution : Azotée : OUI NON **Phosphatée :** OUI NON **Acidification de l'eau :** OUI NON
Eutrophisation : Nulle Faible Moyenne Forte **Colmatage :** nul faible moyen fort
Couleur de l'eau : Incolore Légèrement colorée Colorée **Limpidité :** Limpide Légèrement trouble Trouble
Mesures d'atténuation / élimination de l'atteinte Natura 2000 HVV MAET CTVA ZPS C.C

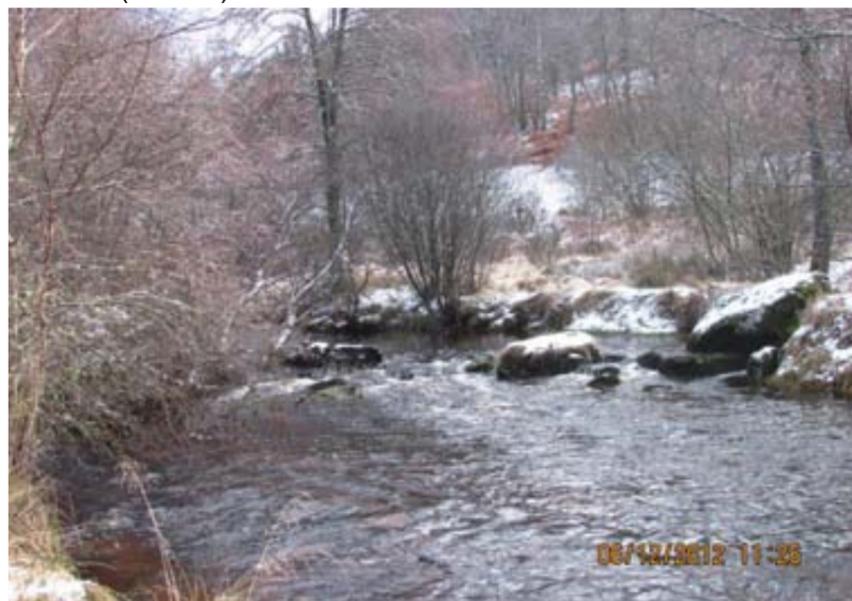
PhotoN° (Pt GPS)

Type d'obstacle : Seuil Empellement Buse Digue Etang Embâcle
Matériau : Pierre Béton Bois Métal Remblais Autre :
Etat : Neuf Entretenu Dégradé Ruines
Dimensions de l'ouvrage : *Largeur :* 8m *Hauteur :* 1m *Longueur :* 6m
Hauteur d'eau amont : 60cm **Hauteur d'eau aval :** 70 cm
Lame d'eau : **Hauteur Chute d'eau :** (A l'étiage)
Usage : Hydroélectrique Ancien moulin Bâti patrimonial Agréments Aucun
Dérivation : Oui Non Inconnu

Continuité sédimentaire *Lame d'eau impactée :*
Colmatage amont : Nul Faible Moyen Fort **Erosion aval :** Nulle Faible Moyenne Forte
Aménagement piscicole : Oui Non **Franchissabilité piscicole :** Franchissable Douteux Infranchissable
Valeur écologique : Nulle Faible Moyenne Forte **Valeur socio-culturelle :** Nulle Faible Moyenne Forte

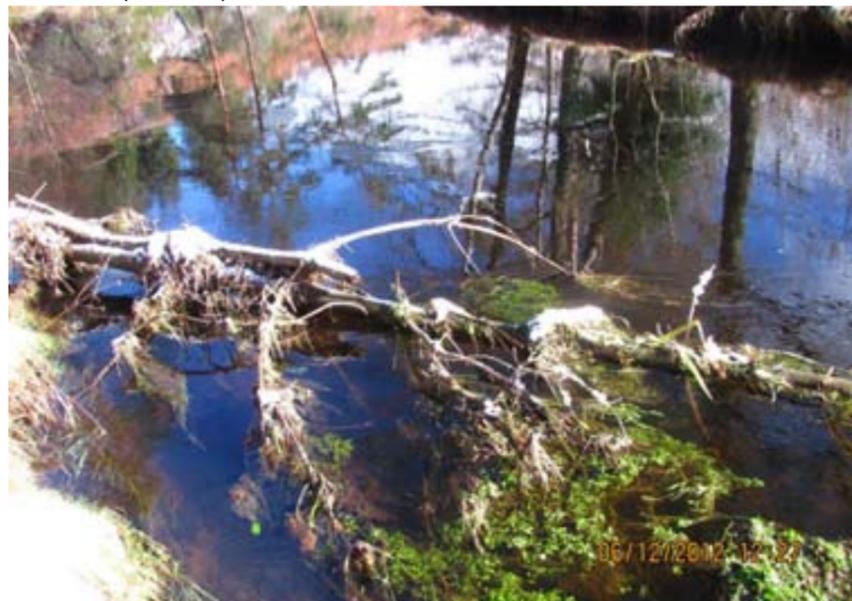
PhotoN° (Pt GPS)

Type d'obstacle : Seuil Empellement Buse Digue Etang Embâcle
Matériau : Pierre Béton Bois Métal Remblais Autre :
Etat : Neuf Entretenu Dégradé Ruines
Dimensions de l'ouvrage : *Largeur :* _____ *Hauteur :* _____ *Longueur :* _____
Hauteur d'eau amont : _____ **Hauteur d'eau aval :** _____
Lame d'eau : _____ **Hauteur Chute d'eau :** _____ (A l'étiage)
Usage : Hydroélectrique Ancien moulin Bâti patrimonial Agréments Aucun
Dérivation : Oui Non Inconnu
Commentaire : à surveiller, risque de rétention de bois, et pouvant générer la formation d'embâcle.

Continuité sédimentaire *Lame d'eau impactée :* _____
Colmatage amont : Nul Faible Moyen Fort **Erosion aval :** Nulle Faible Moyenne Forte
Aménagement piscicole : Oui Non **Franchissabilité piscicole :** Franchissable Douteux Infranchissable
Valeur écologique : Nulle Faible Moyenne Forte **Valeur socio-culturelle :** Nulle Faible Moyenne Forte
Mesures d'atténuation / élimination de l'atteinte
 Natura 2000 HVV MAET CTVA ZPS C.C
Cadre de l'action : cahier des charges RDDH (Restauration de la diversité physique et dynamique des cours d'eau) et ER (Entretien de la Ripisylve) du DOCOB. (Mesure 323B du PDRH).
Détail de l'action : proposer la restauration et l'entretien de la ripisylve dans le cadre d'un contrat Natura 2000.

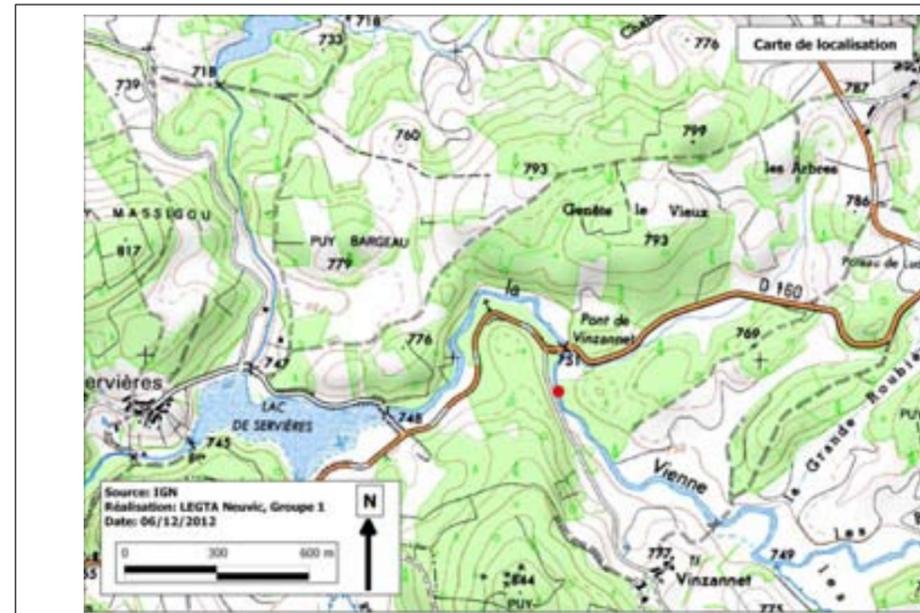
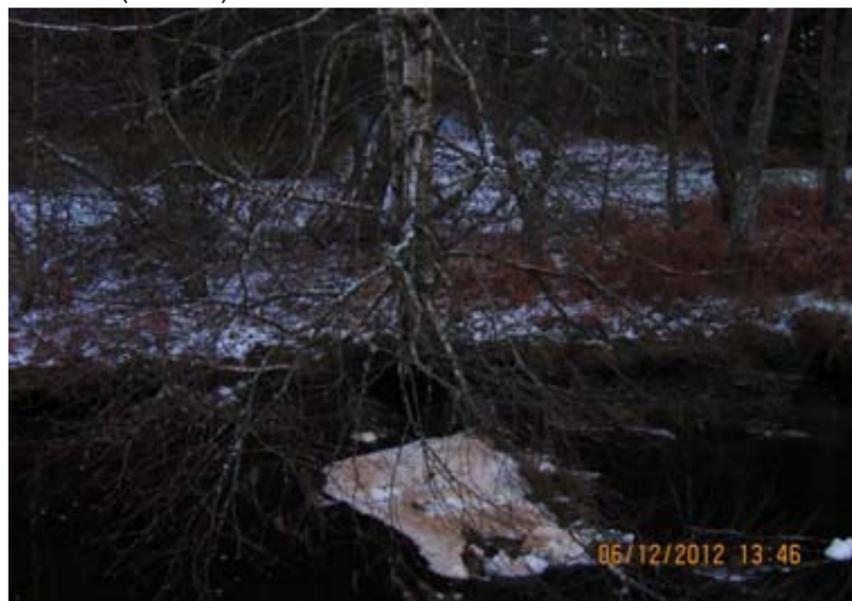
PhotoN° (Pt GPS)

Type d'obstacle : Seuil Empellement Buse Digue Etang Embâcle
Matériau : Pierre Béton Bois Métal Remblais Autre :
Etat : Neuf Entretenu Dégradé Ruines
Dimensions de l'ouvrage : Largeur : 3m Hauteur : 20cm Longueur : 50cm
Hauteur d'eau amont : 80cm **Hauteur d'eau aval :** 80cm
Lame d'eau : _____ **Hauteur Chute d'eau :** _____ (A l'étiage)
Usage : Hydroélectrique Ancien moulin Bâti patrimonial Agréments Aucun
Dérivation : Oui Non Inconnu
Commentaire : à surveiller, risque de rétention de bois, et pouvant générer la formation d'embâcle.

Continuité sédimentaire *Lame d'eau impactée :* _____
Colmatage amont : Nul Faible Moyen Fort **Erosion aval :** Nulle Faible Moyenne Forte
Aménagement piscicole : Oui Non **Franchissabilité piscicole :** Franchissable Douteux Infranchissable
Valeur écologique : Nulle Faible Moyenne Forte **Valeur socio-culturelle :** Nulle Faible Moyenne Forte

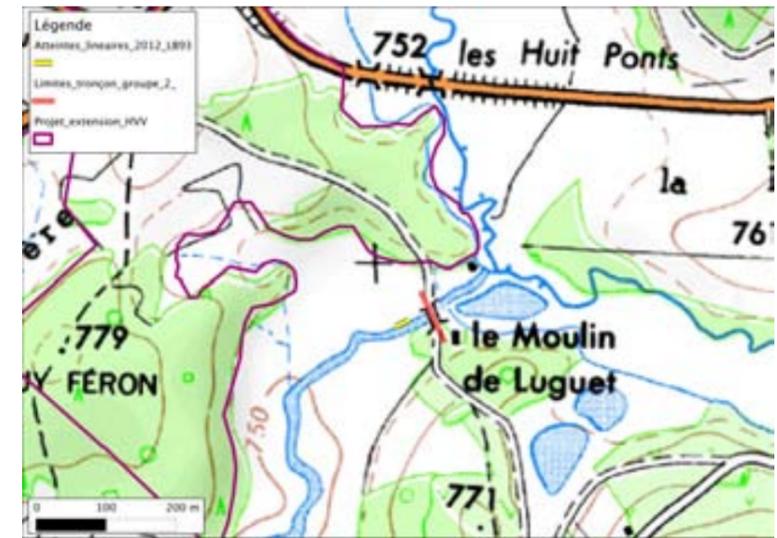
Type d'érosion: Piétinement localisé Piétinement étendu Effondrement naturel
 Déchaussement par végétation Passage à gué Galeries
Cause : Bovins Ovins/Caprins/Equins Humains Engins Faune invasive Effet de sape Ripisylve vieillissante
Ripisylve : Absente Eparses Denses **Nature :** Herbacée Arbustive Arborée feuillue
Clôture : Absente Dégradée/discontinue Bon état
Commentaires : Absence de clôture en un point pour faciliter l'accès à l'eau des animaux.

Longueur de berge dégradée : 6m
Longueur cours d'eau impacté :
Colmatage : Nul Faible Moyen Fort
Couleur de l'eau : Incolore Légèrement colorée Colorée
Limpidité : Limpide Légèrement trouble Trouble
Mesures d'atténuation / élimination de l'atteinte
 Natura 2000 HVV MAET CTVA ZPS C.C

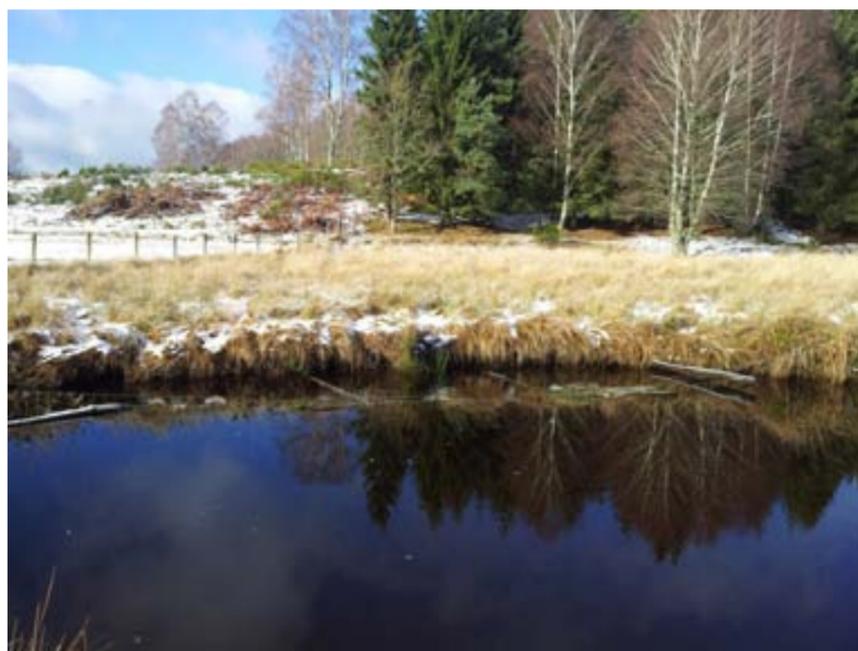
PHOTO N° (Pt GPS)

Type d'érosion: Piétinement localisé Piétinement étendu Effondrement naturel
 Déchaussement par végétation Passage à gué Galeries
Cause : Bovins Ovins/Caprins/Equins Humains Engins Faune invasive Effet de sape Ripisylve vieillissante
Ripisylve : Absente Eparses Denses
Nature : Herbacée Arbustive Arborée feuillue
Clôture : Absente Dégradée/discontinue Bon état
Commentaires : Clôture au sol tombée à l'eau.

Longueur de berge dégradée : 7m
Longueur cours d'eau impacté :
Colmatage : Nul Faible Moyen Fort
Couleur de l'eau : Incolore Légèrement colorée Colorée
Limpidité : Limpide Légèrement trouble Trouble

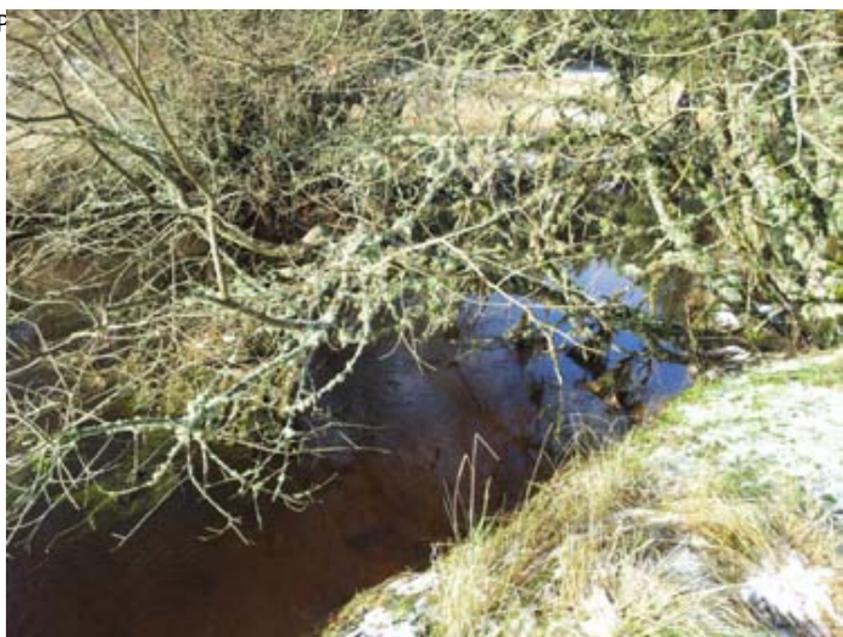
PhotoN° (P)

Type d'obstacle : Seuil Empellement Buse Digue Etang Embâcle
Matériau : Pierre Béton Bois Métal Remblais Autre : _____
Etat : Neuf Entretenu Dégradé Ruines
Dimensions de l'ouvrage : *Largeur :* ___env. 3m___ *Hauteur :* ___env. 2m___ *Longueur :* ___2,5m___
Hauteur d'eau amont : _____ **Hauteur d'eau aval :** _____
Lame d'eau : _____ **Hauteur Chute d'eau :** _____ (A l'étiage)
Usage : Hydroélectrique Ancien moulin Bâti patrimonial Agréments Aucun
Dérivation : Oui Non Inconnu
Commentaire :

Continuité sédimentaire *Lame d'eau impactée :* _____
Colmatage amont : Nul Faible Moyen Fort
Erosion aval : Nulle Faible Moyenne Forte
Aménagement piscicole : Oui Non
Franchissabilité piscicole : Franchissable Douteux Infranchissable
Valeur écologique : Nulle Faible Moyenne Forte
Valeur socio-culturelle : Nulle Faible Moyenne Forte
