Site Natura 2000 haute vallée de la Vienne (FR 7401148)

Catalogue de 114 actions contractuelles en faveur des espèces et habitats d'espèces aquatiques.

Commune de peyrelevade (19).

Etudiants du BTS GPN B, 2^{ème} année.

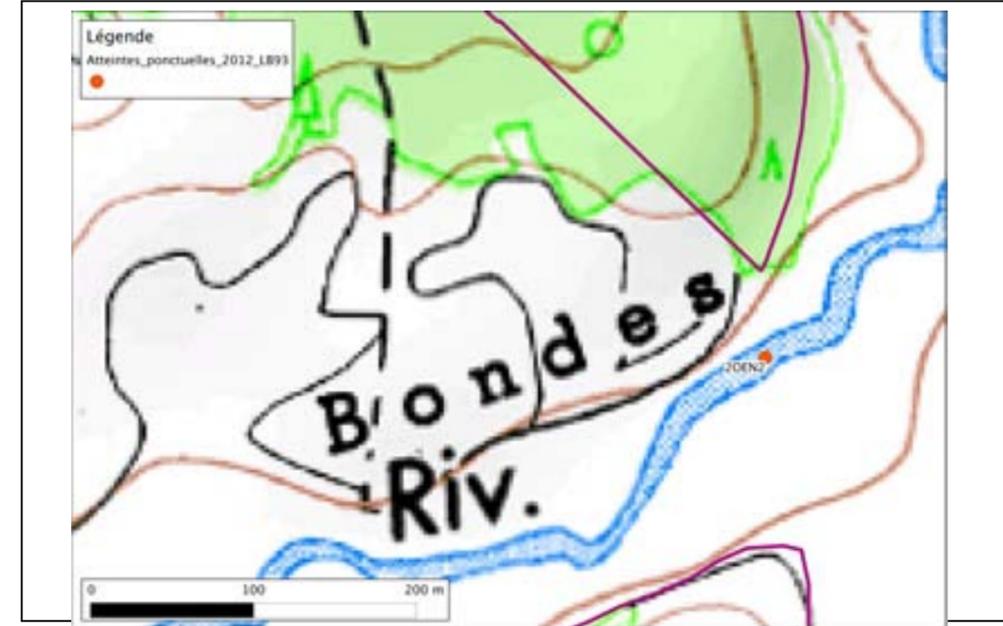
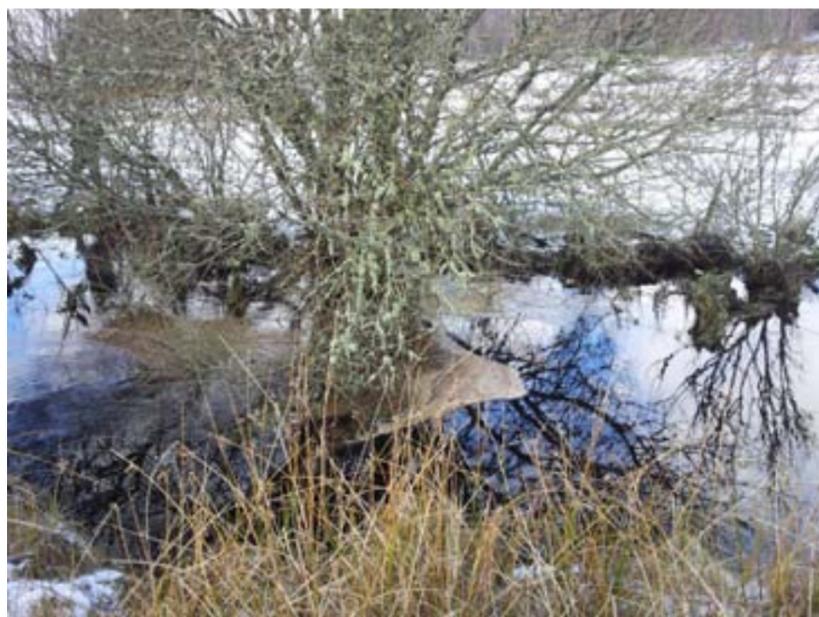
(Pt GPS)

Type d'obstacle : Seuil Empellement Buse Digue Etang Embâcle
Matériau : Pierre Béton Bois Métal Remblais Autre : _____
Etat : Neuf Entretenu Dégradé Ruines
Dimensions de l'ouvrage : *Largeur :* __1m__ *Hauteur :* __3m__ *Longueur :* __2,5m__
Hauteur d'eau amont : _____ **Hauteur d'eau aval :** _____
Lame d'eau : _____ **Hauteur Chute d'eau :** _____ (A l'étiage)
Usage : Hydroélectrique Ancien moulin Bâti patrimonial Agréments Aucun
Dérivation : Oui Non Inconnu
Commentaire : _____

Continuité sédimentaire *Lame d'eau impactée :* _____
Colmatage amont : Nul Faible Moyen Fort
Erosion aval : Nulle Faible Moyenne Forte
Aménagement piscicole : Oui Non
Franchissabilité piscicole : Franchissable Douteux Infranchissable
Valeur écologique : Nulle Faible Moyenne Forte
Valeur socio-culturelle : Nulle Faible Moyenne Forte
Mesures d'atténuation / élimination de l'atteinte
 Natura 2000 HVV MAET CTVA ZPS C.C

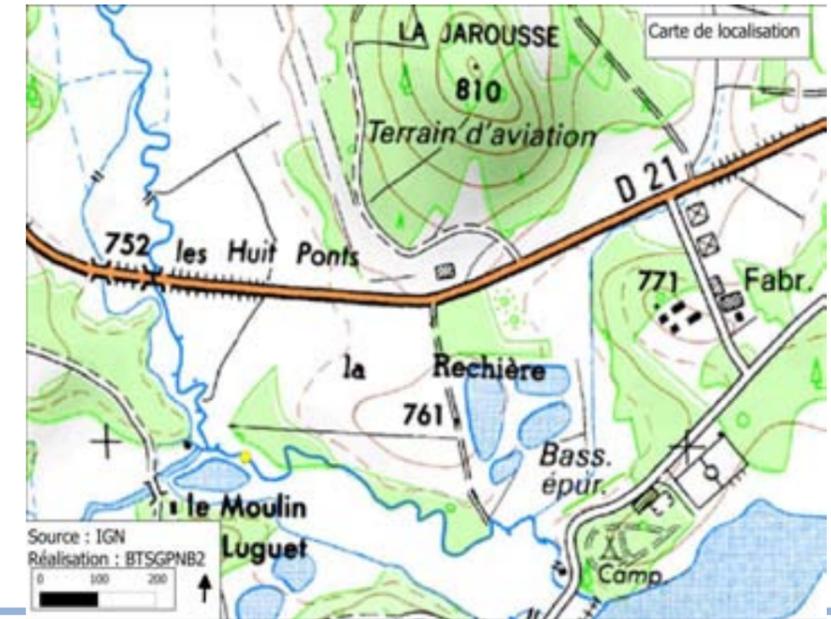
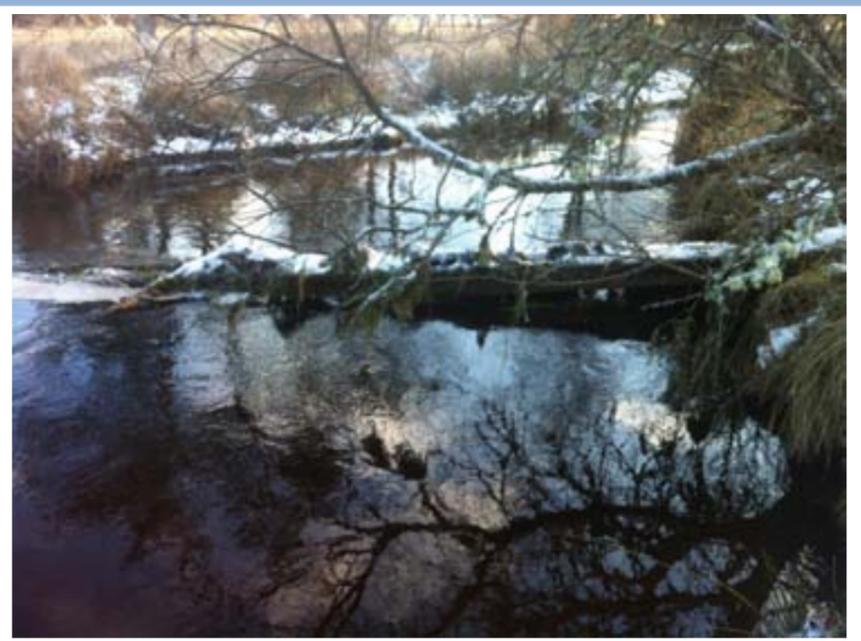
Type d'obstacle : Seuil Empellement Buse Digue Etang Embâcle
Matériau : Pierre Béton Bois Métal Remblais Autre :
Etat : Neuf Entretenu Dégradé Ruines
Dimensions de l'ouvrage : *Largeur :* 40 cm *Hauteur :* 40 cm *Longueur :* 7 m **Hauteur d'eau**
amont : 40 cm **Hauteur d'eau aval :** 40 cm
Lame d'eau : _____ **Hauteur Chute d'eau :** _____ (A l'étiage)
Usage : Hydroélectrique Ancien moulin Bâti patrimonial Agréments Aucun
Dérivation : Oui Non Inconnu
Commentaire : Poteau électrique en travers du cours d'eau

Continuité sédimentaire *Lame d'eau impactée :* _____ **Colmatage amont :** Nul Faible Moyen Fort
Erosion aval : Nulle Faible Moyenne Forte **Aménagement piscicole :** Oui Non
Franchissabilité piscicole : Franchissable Douteux Infranchissable **Valeur écologique :** Nulle Faible Moyenne Forte
Valeur socio-culturelle : Nulle Faible Moyenne Forte

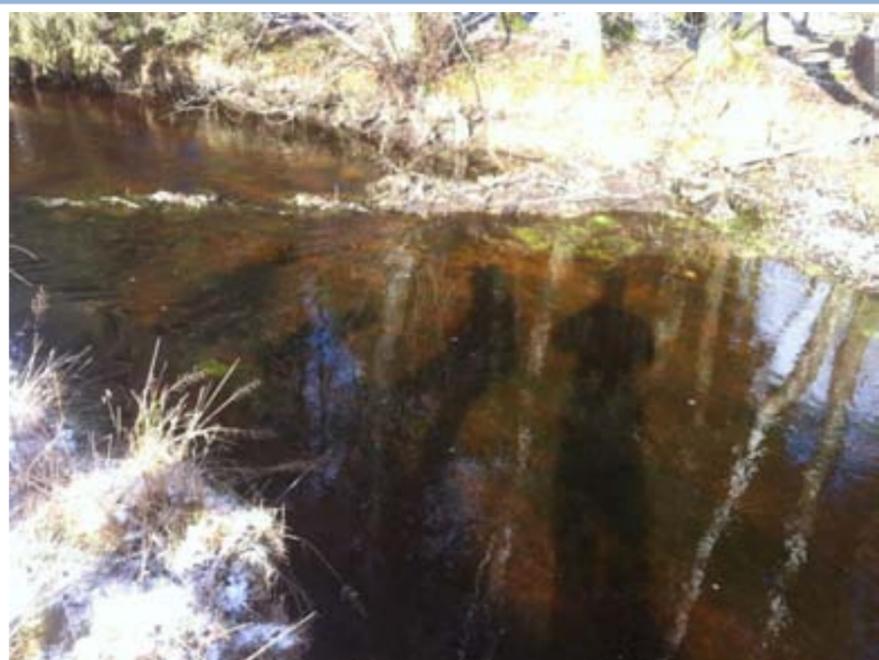
Type d'obstacle : Seuil Empellement Buse Digue Etang Embâcle
Matériau : Pierre Béton Bois Métal Remblais Autre :
Etat : Neuf Entretenu Dégradé Ruines
Dimensions de l'ouvrage : *Largeur :* 40cm *Hauteur :* 40cm *Longueur :* 5m
Hauteur d'eau amont : 40cm **Hauteur d'eau aval :** 40cm
Lame d'eau : _____ **Hauteur Chute d'eau :** _____ (A l'étiage)
Usage : Hydroélectrique Ancien moulin Bâti patrimonial Agréments Aucun
Dérivation : Oui Non Inconnu
Commentaire : Arbre mort

Continuité sédimentaire *Lame d'eau impactée :* _____ **Colmatage amont :** Nul Faible Moyen Fort
Erosion aval : Nulle Faible Moyenne Forte **Aménagement piscicole :** Oui Non
Franchissabilité piscicole : Franchissable Douteux Infranchissable **Valeur écologique :** Nulle Faible Moyenne Forte
Valeur socio-culturelle : Nulle Faible Moyenne Forte

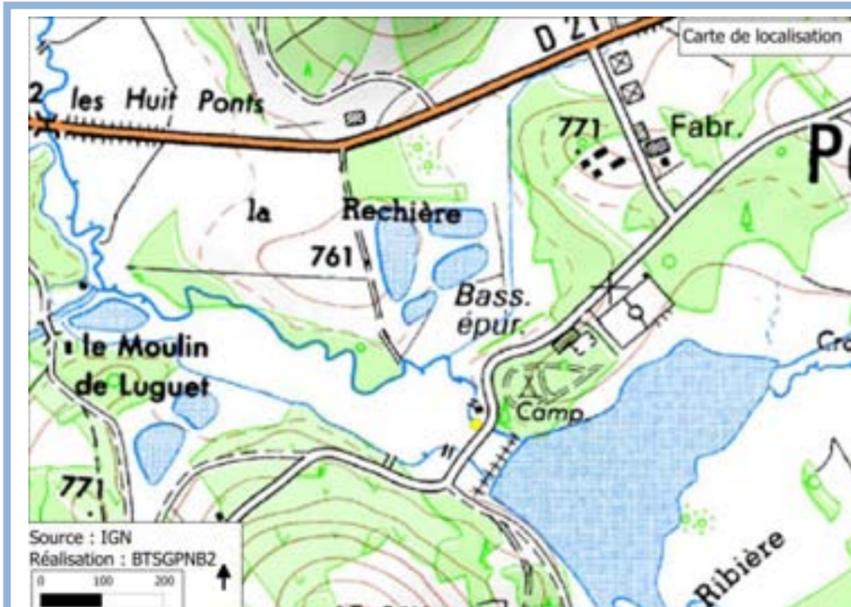
Type d'obstacle : Seuil Empellement Buse Digue Etang Embâcle
Matériau : Pierre Béton Bois Métal Remblais Autre :
Etat : Neuf Entretenu Dégradé Ruines
Dimensions de l'ouvrage : *Largeur :* 40cm *Hauteur :* 50cm *Longueur :* 8m
Hauteur d'eau amont : ___40cm___ **Hauteur d'eau aval :** ___30cm___
Lame d'eau : _____ **Hauteur Chute d'eau :** ___20cm___ (A l'étiage)
Usage : Hydroélectrique Ancien moulin Bâti patrimonial Agréments Aucun
Dérivation : Oui Non Inconnu
Commentaire : Bloc rocheux

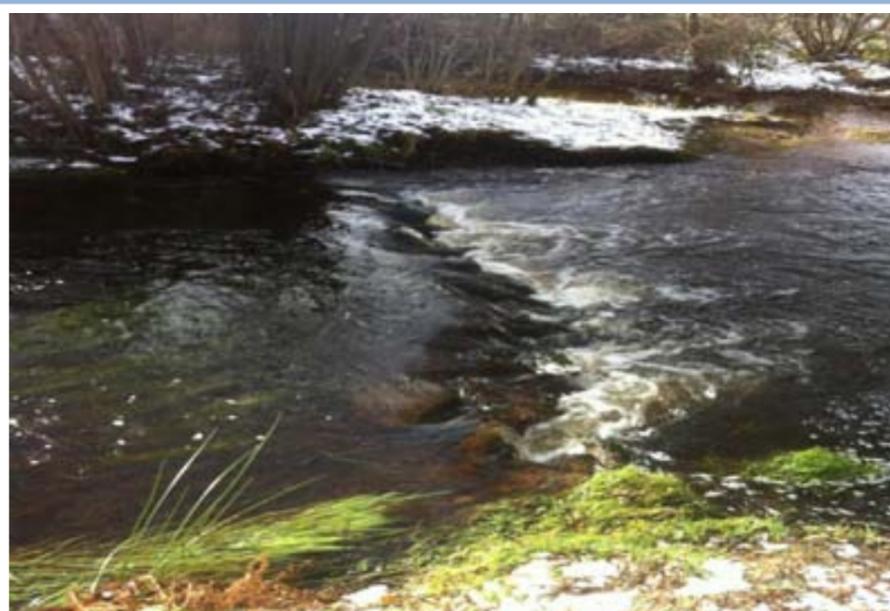
Continuité sédimentaire *Lame d'eau impactée :* _____ **Colmatage amont :** Nul Faible Moyen Fort
Erosion aval : Nulle Faible Moyenne Forte **Aménagement piscicole :** Oui Non
Franchissabilité piscicole : Franchissable Douteux Infranchissable
Valeur écologique : Nulle Faible Moyenne Forte **Valeur socio-culturelle :** Nulle Faible Moyenne Forte

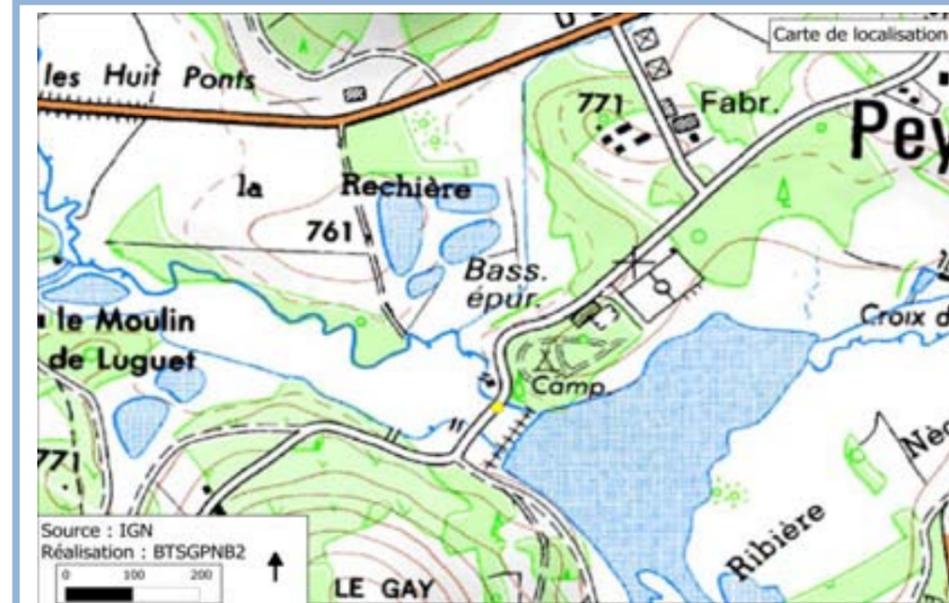
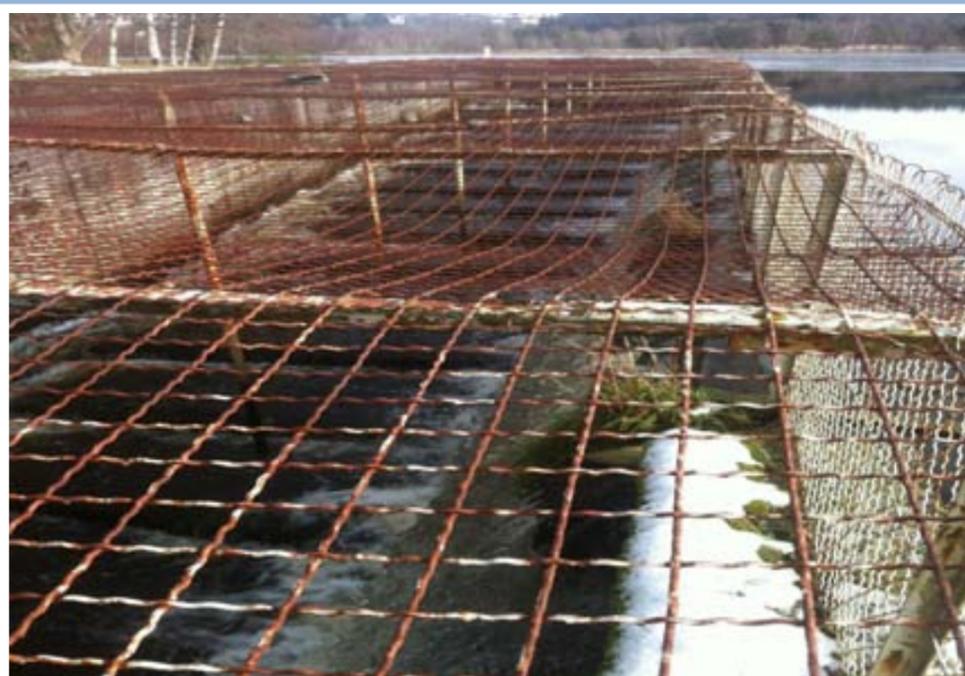
Type d'obstacle : Seuil Empellement Buse Digue Etang Embâcle
Matériau : Pierre Béton Bois Métal Remblais Autre :
Etat : Neuf Entretenu Dégradé Ruines
Dimensions de l'ouvrage : *Largeur :* 7m *Hauteur :* 60cm *Longueur :* 65m
Hauteur d'eau amont : 40-60cm **Hauteur d'eau aval :** 50cm
Lame d'eau : 10cm **Hauteur Chute d'eau :** 10cm (A l'étiage)
Usage : Hydroélectrique Ancien moulin Bâti patrimonial Agréments Aucun
Dérivation : Oui Non Inconnu
Commentaire : escalier sortie d'étang

Continuité sédimentaire *Lame d'eau impactée :* _____ **Colmatage amont :** Nul Faible Moyen Fort
Erosion aval : Nulle Faible Moyenne Forte
Aménagement piscicole : Oui Non **Franchissabilité piscicole :** Franchissable Douteux Infranchissable
Valeur écologique : Nulle Faible Moyenne Forte
Valeur socio-culturelle : Nulle Faible Moyenne Forte

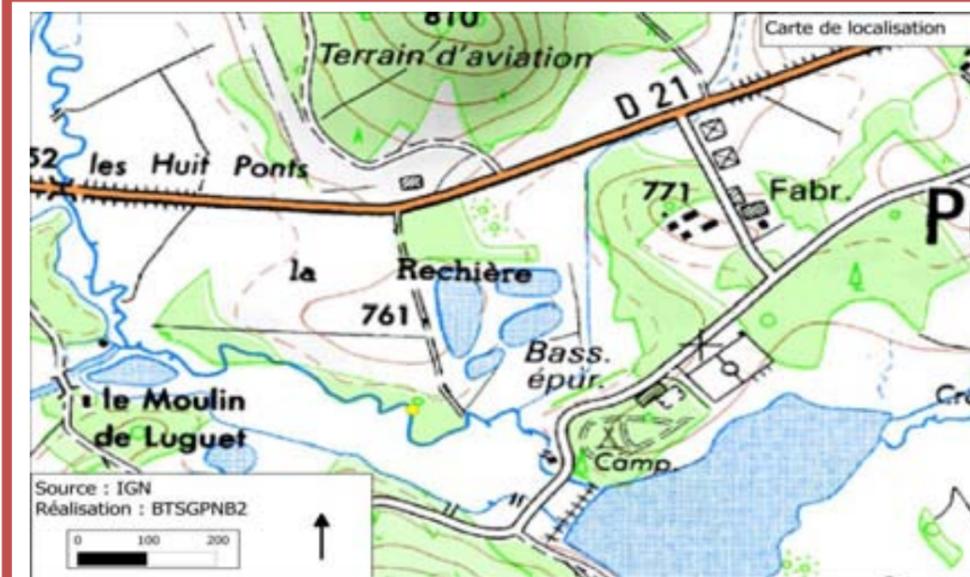
Type : Animale (A) Végétale (V) Autre :
 A : Myocastor Rat musqué Ecrevisse Sp. Mollusque Sp. Autre :
 V : Renouée du Japon Raisin d'Amérique Jussie Elodée du canada Robinier faux accacia
 Chêne rouge Autre :
 Taille de la population : A : 1 ind. 1 à 10 ind. 10 à 100 ind. > à 100 ind. Autres :
 V : 1 ind. 1 à 5 m² 5 à 20 m² 20 à 50 m² Autres :

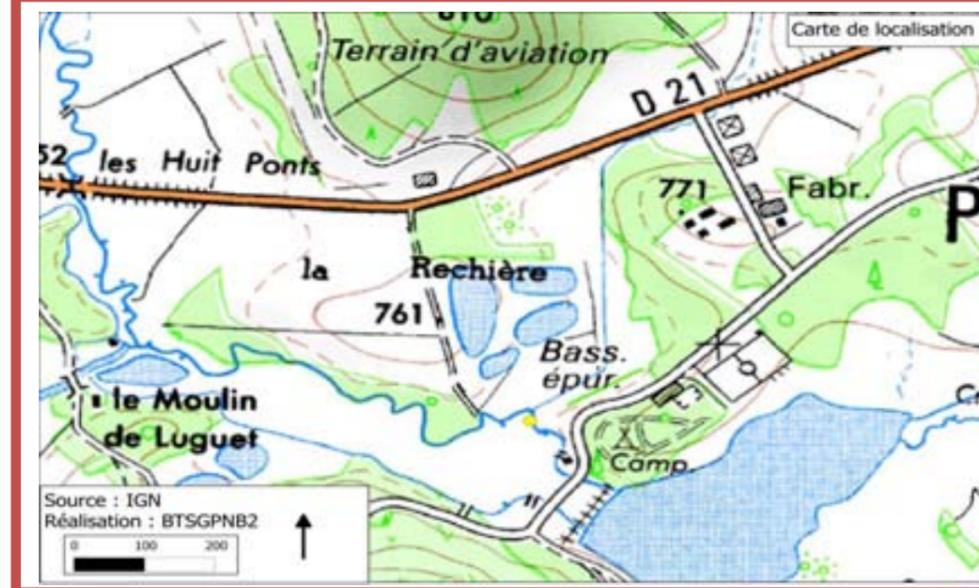
Type : Animale (A) Végétale (V) Autre :
A : Myocastor Rat musqué Ecrevisse Sp. Mollusque Sp. Autre :
V : Renouée du Japon Raisin d'Amérique Jussie Elodée du canada Robinier faux accacia
 Chêne rouge Autre :
Taille de la population : **A :** ind. 1 à 10 ind. 10 à 100 ind. > à 100 ind. Autres :
V : 1 ind. 1 à 5 m² 5 à 20 m² 20 à 50 m² Autres :

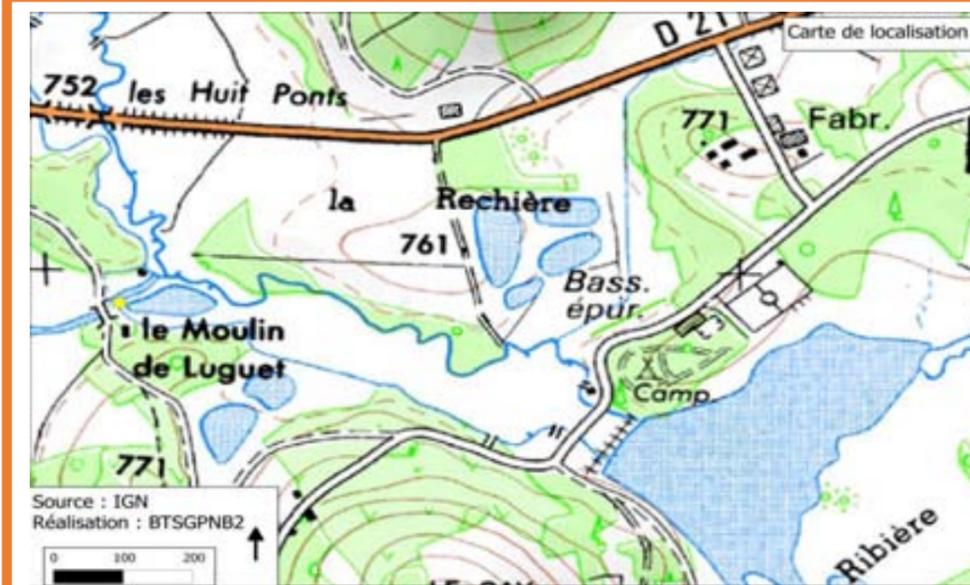
Type : Arrivée d'eau (canal de dérivation étang) Prise d'eau (P) Autre :
A : Rejet d'élevage Rejet industriel Eaux pluviales drainées Eaux usées
 Rigoles
P : Dérivation Levade Biefs de Moulin Autre :
Débitmétrie : Permanent Temporaire Indeterminé
 Faible (< 1L / s.) Moyen (1 à 10 L / s.) Fort (> 10 L / s.)
Physico-chimie : T° : pH : Conductivité : [NO3-] : [PO42-] :
Commentaires :

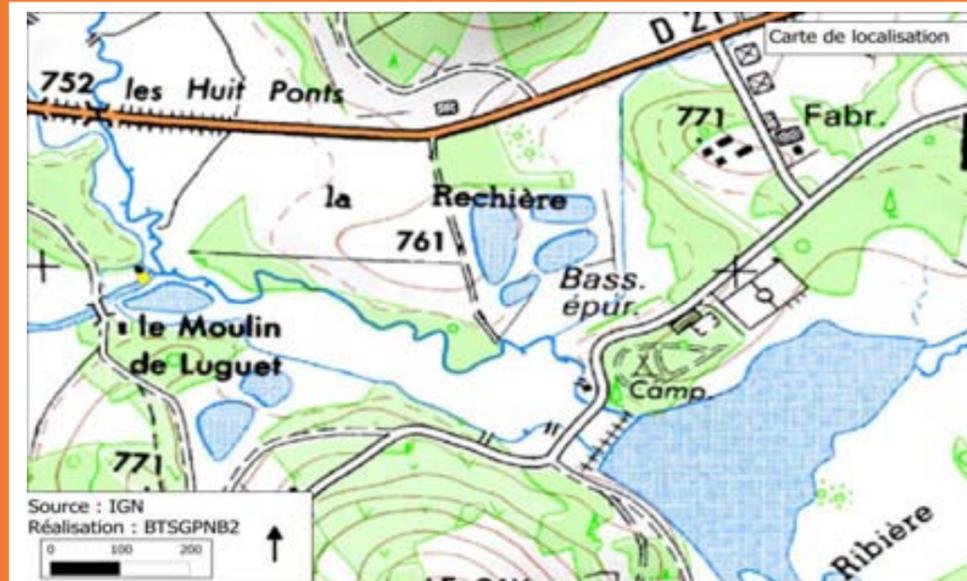
Type : Arrivée d'eau (A) Prise d'eau (P) Autre : Sortie EAU ancien moulin
 A : Rejet d'élevage Rejet industriel Eaux pluviales drainées Eaux usées
 Rigoles
 P : Dérivation Levade Biefs de Moulin Autre :
 Débitmétrie : Permanent Temporaire Indeterminé
 Faible (< 1L / s.) Moyen (1 à 10 L / s.) Fort (> 10 L / s.)
 Physico-chimie : T° : pH : Conductivité : [NO3-] : [PO42-] :
 Commentaires :

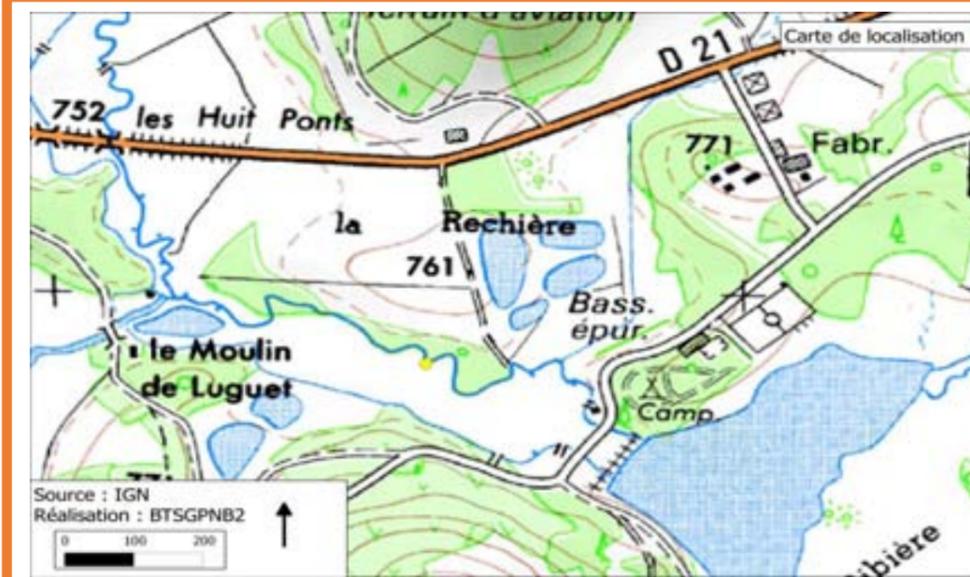
Type : Arrivée d'eau (A) Prise d'eau (P) Autre :
 A : Rejet d'élevage Rejet industriel Eaux pluviales drainées Eaux usées
 Rigoles
 P : Dérivation Levade Biefs de Moulin Autre :
 Débitmétrie : Permanent Temporaire Indeterminé
 Faible (< 1L / s.) Moyen (1 à 10 L / s.) Fort (> 10 L / s.)
 Physico-chimie : T° : pH : Conductivité : [NO3-] : [PO42-] :
 Commentaires :

Cadre d'action : cahier des charges AP (mise en place d'abreuvoir pour une gestion par pâturage) du DOCOB. (Mesure 323B du PDRH).
 contrat abreuvoir (mesure 216 du PDRH) du CTVA.
Détail de la mesure : proposer la mise en place d'un abreuvoir sur la parcelle, de manière à limiter la dégradation du milieu aquatique due au piétinement. Natura 2000 HVV MAET CTVA ZPS C.C

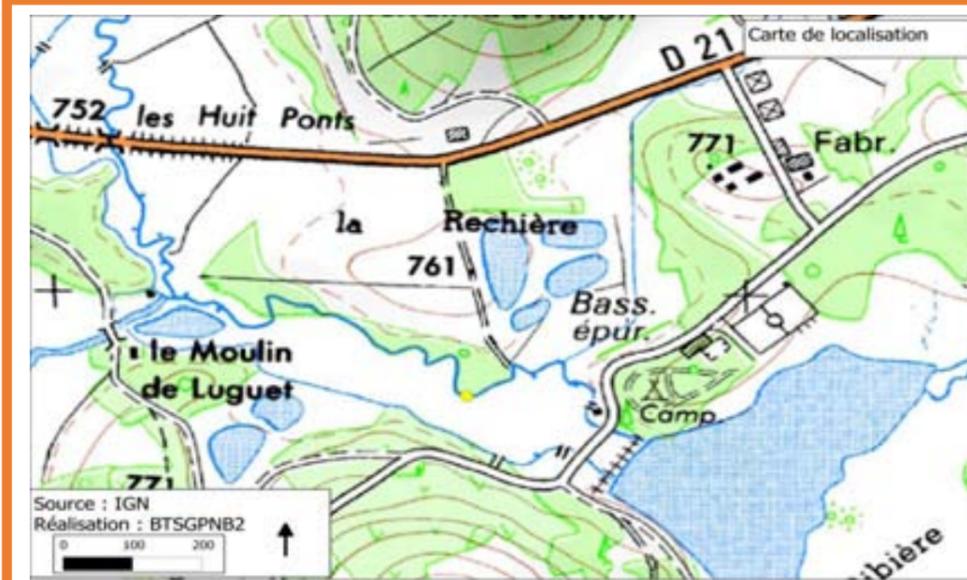
Type : Arrivée d'eau (A) Prise d'eau (P) Autre :
A : Rejet d'élevage Rejet industriel Eaux pluviales drainées Eaux usées
 Rigoles
P : Dérivation Levade Biefs de Moulin Autre :
Débitmétrie : Permanent Temporaire Indeterminé
 Faible (< 1L / s.) Moyen (1 à 10 L / s.) Fort (> 10 L / s.)
Physico-chimie : T° : pH : Conductivité : [NO3-] : [PO42-] :
Commentaires :

Détail de la mesure : proposer la mise en place d'un abreuvoir sur la parcelle, de manière à limiter la dégradation du milieu aquatique due au piétinement.

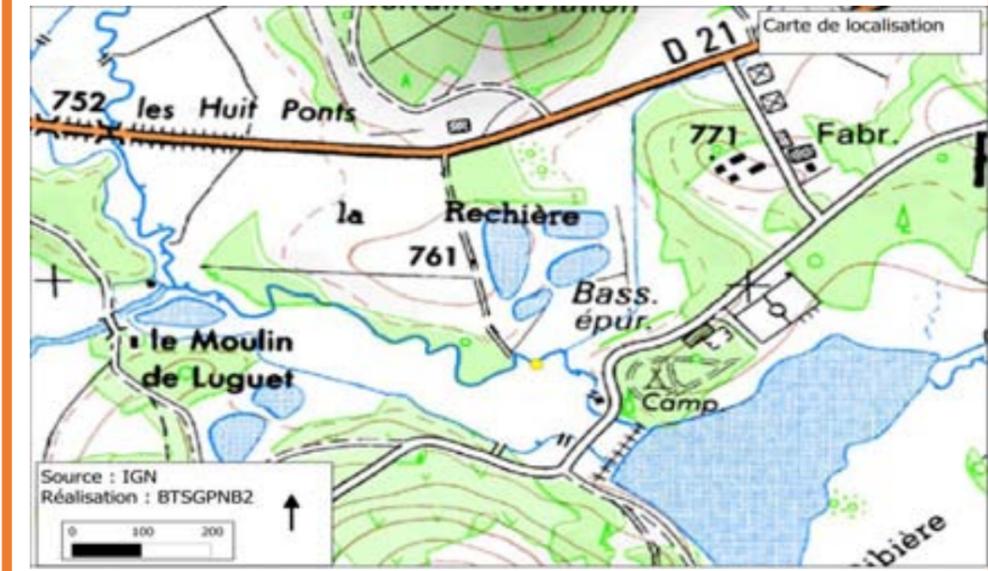
Type : Arrivée d'eau (A) Prise d'eau (P) Autre :
A : Rejet d'élevage Rejet industriel Eaux pluviales drainées Eaux usées
 Rigoles
P : Dérivation Levade Biefs de Moulin Autre :
Débitmétrie : Permanent Temporaire Indeterminé
 Faible (< 1L / s.) Moyen (1 à 10 L / s.) Fort (> 10 L / s.)
Physico-chimie : T° : pH : Conductivité : [NO3-] : [PO42-] :
Commentaires :

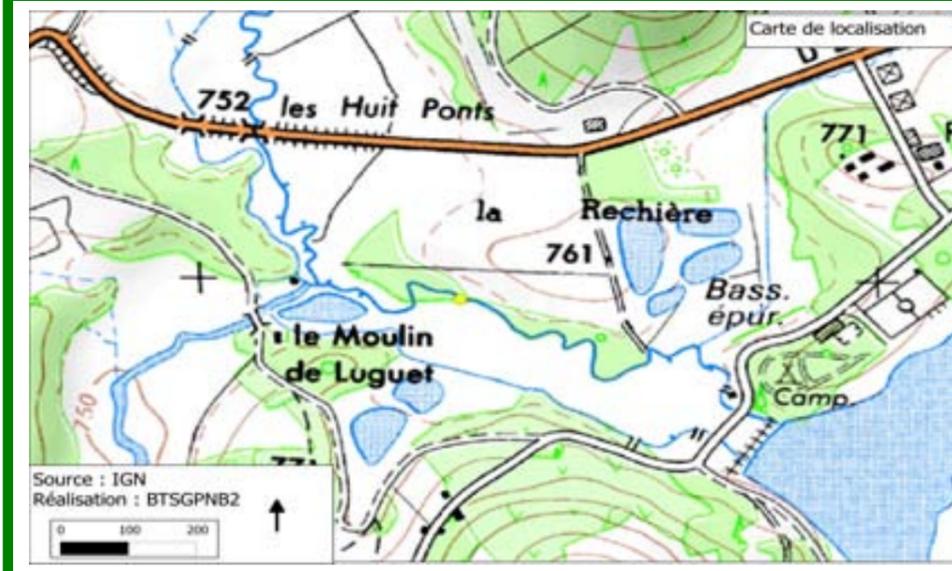
Type d'érosion: Piétinement localisé Piétinement étendu Effondrement naturel
 Déchaussement par végétation Passage à gué Galeries
Cause : Bovins Ovins/Caprins/Equins Humains Engins Faune invasive Effet de sape Ripisylve vieillissante
Ripisylve : Absente Eparses Denses Nature : Herbacée Arbustive Arborée feuillue
Clôture : Absente Dégradée/discontinue Bon état
Commentaires :

Longueur de berge dégradée : 5 m Longueur cours d'eau impacté : 5 m
Colmatage : Nul Faible Moyen Fort
Couleur de l'eau : Incolore Légèrement colorée Colorée
Limpidité : Limpide Légèrement trouble Trouble
Mesures d'atténuation / élimination de l'atteinte
 Natura 2000 HVV MAET CTVA ZPS C.C.

Détail de la mesure : proposer la mise en place d'un abreuvoir sur la parcelle, de manière à limiter la dégradation du milieu aquatique due au piétinement.

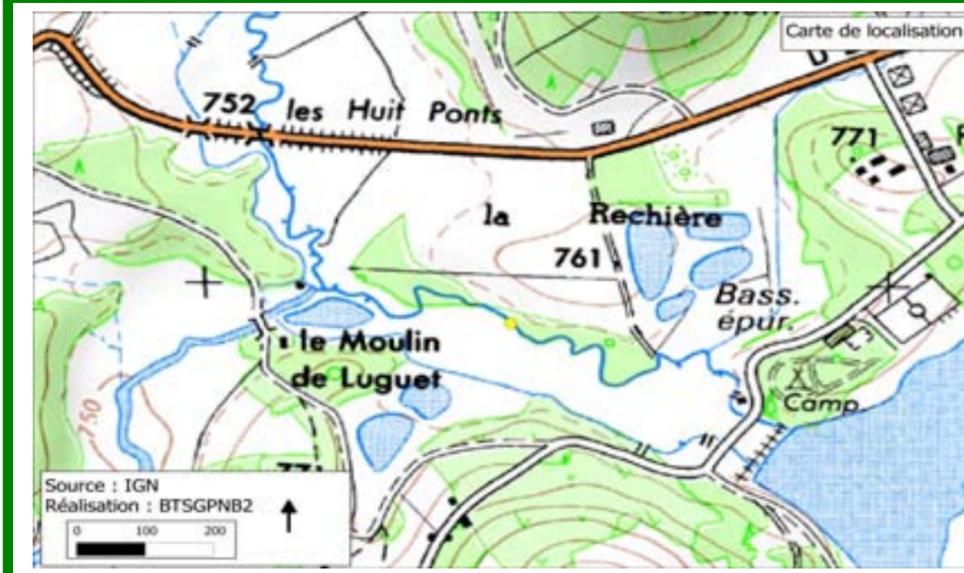
Type d'érosion: Piétinement localisé Piétinement étendu Effondrement naturel
 Déchaussement par végétation Passage à gué Galeries
 Cause : Bovins Ovins/Caprins/Equins Humains Engins Faune invasive Effet de sape Ripisylve vieillissante
 Ripisylve : Absente Eparses Denses Nature : Herbacée Arbustive Arborée feuillue
 Clôture : Absente Dégradée/discontinue Bon état
 Commentaires :

Longueur de berge dégradée : 25 m Longueur cours d'eau impacté : 30 m
 Colmatage : Nul Faible Moyen Fort
 Couleur de l'eau : Incolore Légèrement colorée Colorée
 Limpidité : Limpide Légèrement trouble Trouble
 Mesures d'atténuation / élimination de l'atteinte
 Natura 2000 HVV MAET CTVA ZPS C.C.

Détail de la mesure : proposer la mise en place d'un abreuvoir et la mise en défens du cours d'eau sur la parcelle, de manière à limiter la dégradation du milieu aquatique due au piétinement.

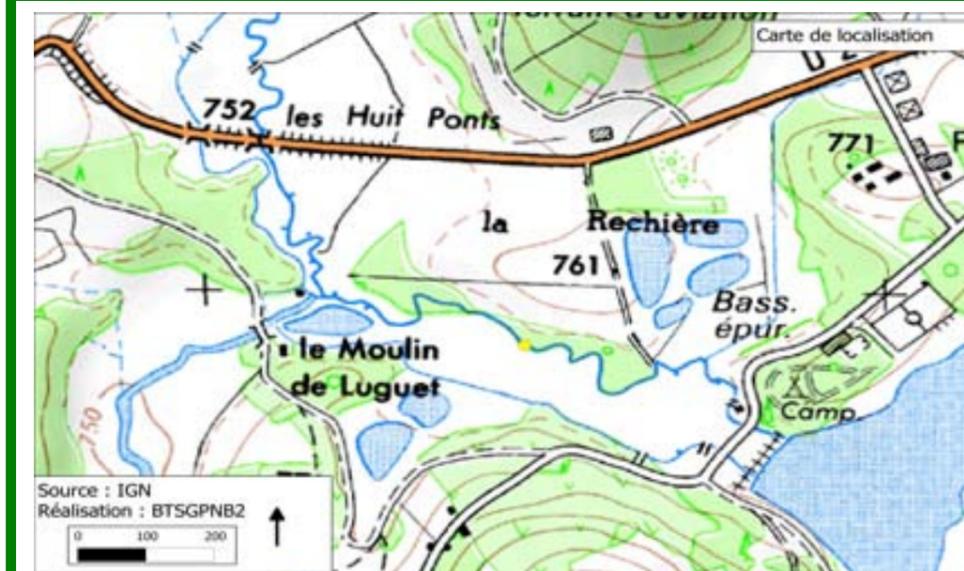
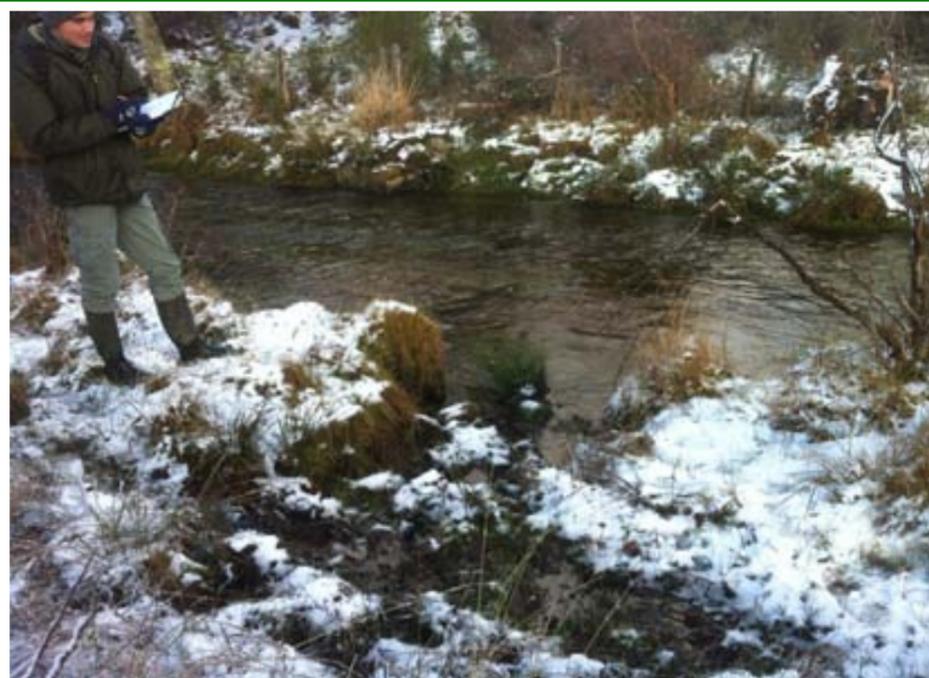
Code tronçon : 3

Type d'érosion: Piétinement localisé Piétinement étendu Effondrement naturel
 Déchaussement par végétation Passage à gué Galeries
Cause : Bovins Ovins/Caprins/Equins Humains Engins Faune invasive Effet de sape Ripisylve vieillissante
Ripisylve : Absente Eparses Denses Nature : Herbacée Arbustive Arborée feuillue
Clôture : Absente Dégradée/discontinue Bon état
Commentaires :

Longueur de berge dégradée : 4 m Longueur cours d'eau impacté : 4 m
Colmatage : Nul Faible Moyen Fort
Couleur de l'eau : Incolore Légèrement colorée Colorée
Limpidité : Limpide Légèrement trouble Trouble
Mesures d'atténuation / élimination de l'atteinte
 Natura 2000 HVV MAET CTVA ZPS C.C.

Détail de la mesure : proposer la mise en place d'un abreuvoir et la mise en défens du cours d'eau sur la parcelle, de manière à limiter la dégradation du milieu aquatique due au piétinement.

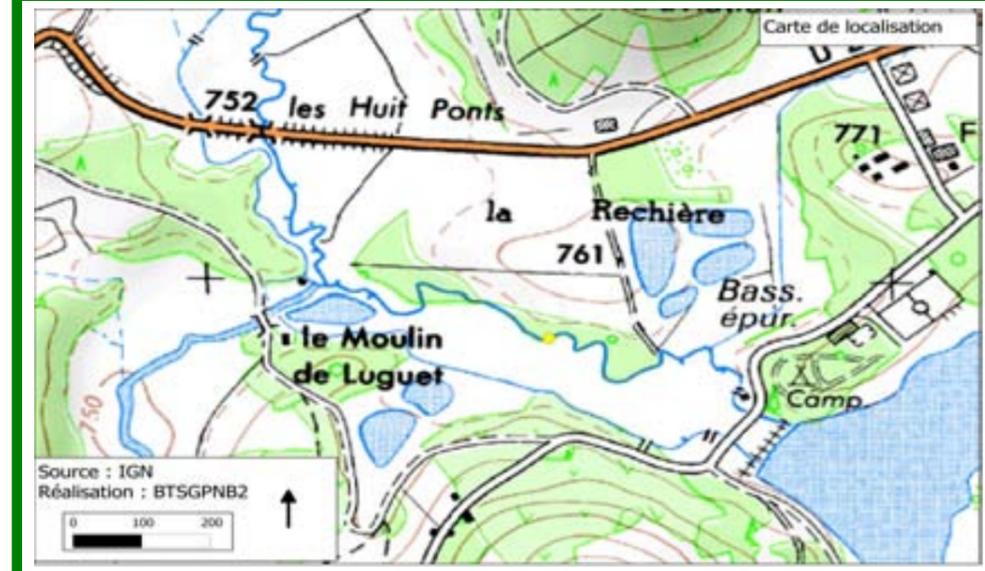
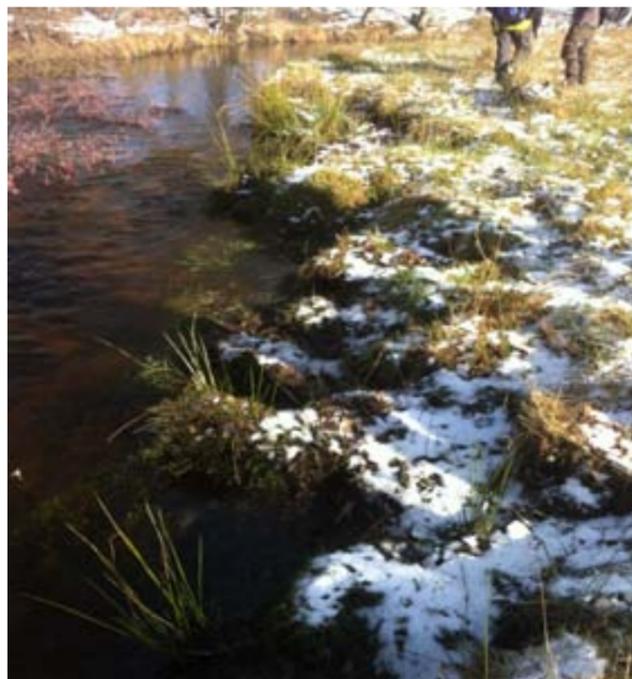
Code tronçon : 3

Type d'érosion: Piétinement localisé Piétinement étendu Effondrement naturel
 Déchaussement par végétation Passage à gué Galeries
 Cause : Bovins Ovins/Caprins/Equins Humains Engins Faune invasive Effet de sape Ripisylve vieillissante
 Ripisylve : Absente Eparses Denses Nature : Herbacée Arbustive Arborée feuillue
 Clôture : Absente Dégradée/discontinue Bon état
 Commentaires :

Longueur de berge dégradée : 10 m Longueur cours d'eau impacté : 15 m
 Colmatage : Nul Faible Moyen Fort
 Couleur de l'eau : Incolore Légèrement colorée Colorée
 Limpidité : Limpide Légèrement trouble Trouble
 Mesures d'atténuation / élimination de l'atteinte
 Natura 2000 HVV MAET CTVA ZPS C.C.

Détail de la mesure : proposer la mise en place d'un abreuvoir et la mise en défens du cours d'eau sur la parcelle, de manière à limiter la dégradation du milieu aquatique due au piétinement.

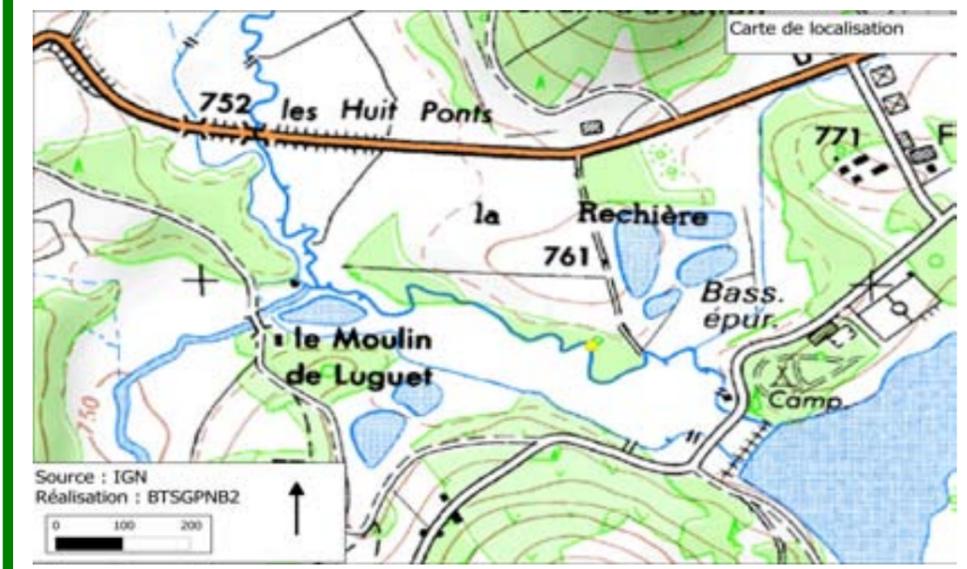
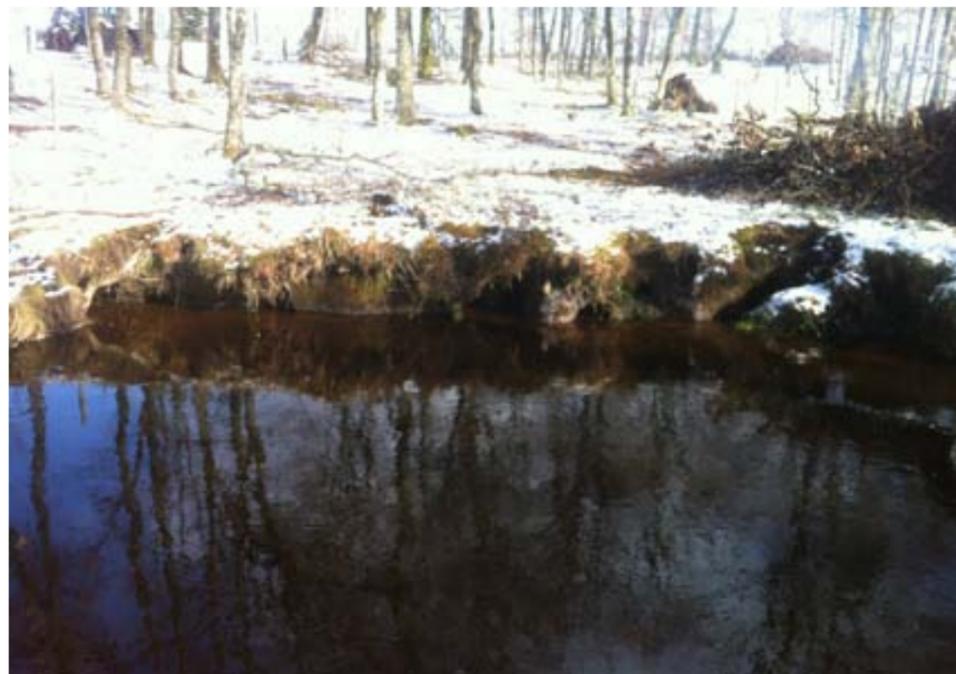
Type d'érosion: Piétinement localisé Piétinement étendu Effondrement naturel

Cause : Bovins Ovins/Caprins/Equins Humains Engins Faune invasive Effet de sape Ripisylve vieillissante

Longueur de berge dégradée : 10 m Longueur cours d'eau impacté : 10 m

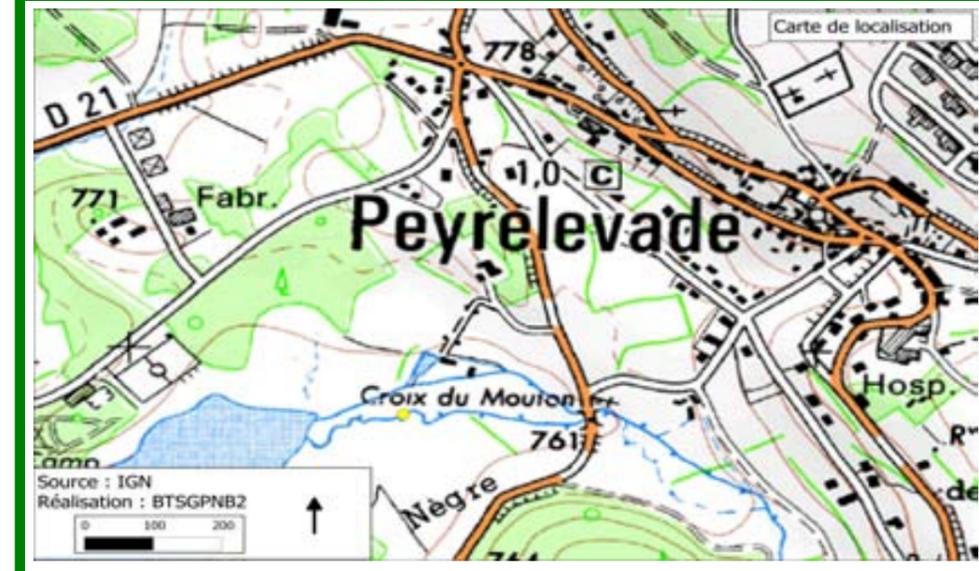
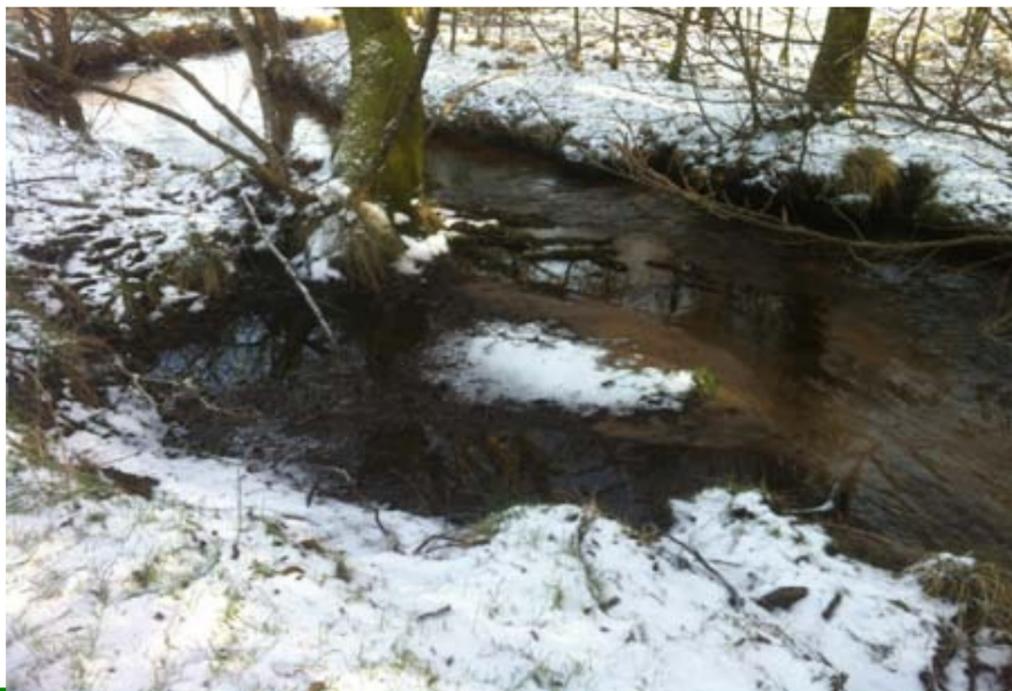
Code tronçon : 3

Type d'érosion: Piétinement localisé Piétinement étendu Effondrement naturel
 Déchaussement par végétation Passage à gué Galeries
Cause : Bovins vieillissante Ovins/Caprins/Equins Humains Engins Faune invasive Effet de sape Ripisylve
Ripisylve : Absente Eparses Denses Nature : Herbacée Arbustive Arborée feuillue
Clôture : Absente Dégradée/discontinue Bon état
Commentaires :

Longueur de berge dégradée : 5 m Longueur cours d'eau impacté : 5 m
Colmatage : Nul Faible Moyen Fort
Couleur de l'eau : Incolore Légèrement colorée Colorée
Limpidité : Limpide Légèrement trouble Trouble
Mesures d'atténuation / élimination de l'atteinte
 Natura 2000 HVV MAET CTVA ZPS C.C.

Détail de la mesure : proposer la mise en place d'un abreuvoir et la mise en défens du cours d'eau sur la parcelle, de manière à limiter la dégradation du milieu aquatique due au piétinement.

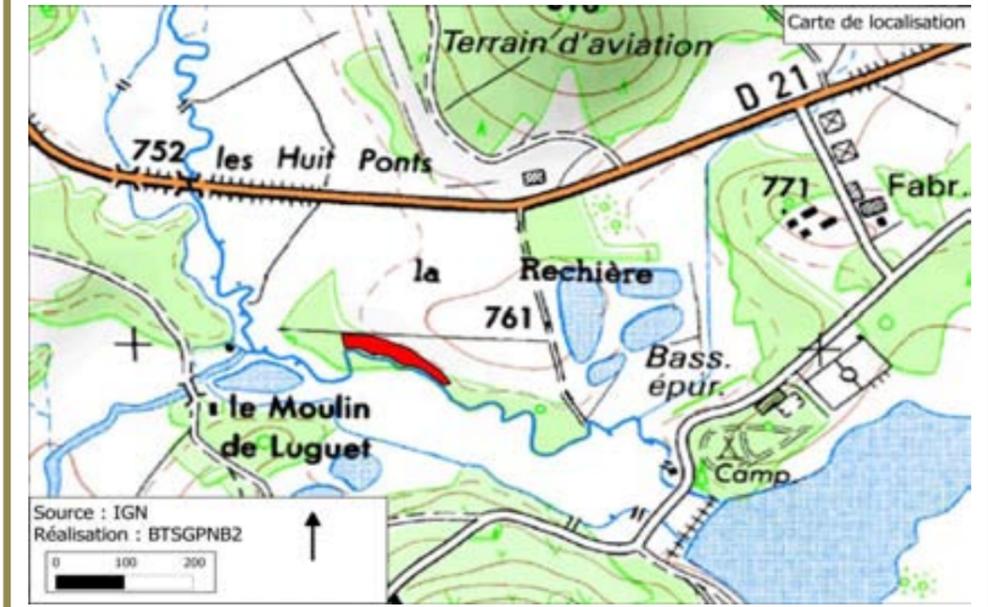
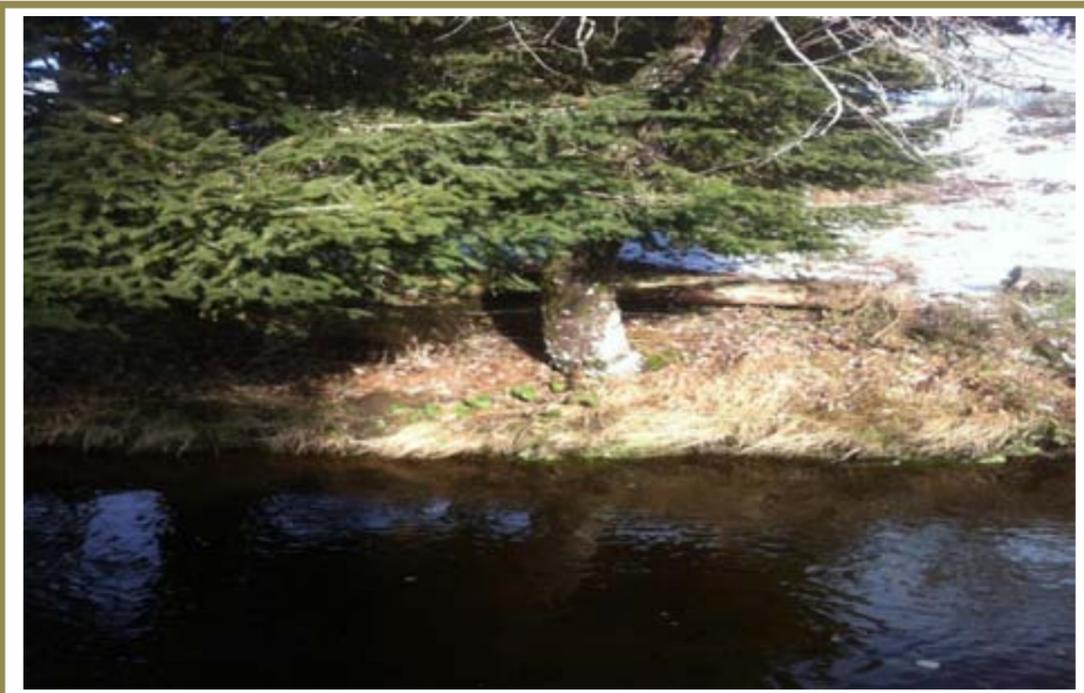
Code tronçon : 3

Nature occupation: x Résineux Feuillue Coupe rase Terre arable
 Espèce : Epicéas
 Prairie fertilisée Prairie chaulée Tas de fumiers/composts Ordures Activités loisirs
 Distance au cours d'eau : 0, 50 m
 Ripisylve naturelle : X Absente Eparses Denses
 Nature : Herbacée Arbustive x Arborée
 Physico-chimie : T°: pH: σ: Eventuellement [NO3-]: [PO42-]:
 Commentaires :

Longueur de l'atteinte: 30 m Risque Pollution : Azotée : OUI NON Phosphatée : OUI NON
 Acidification de l'eau : OUI NON Eutrophisation : Nulle Faible Moyenne Forte
 Colmatage : nul faible moyen fort
 Couleur de l'eau : Incolore Légèrement colorée Colorée Limpidité : Limpide Légèrement trouble Trouble

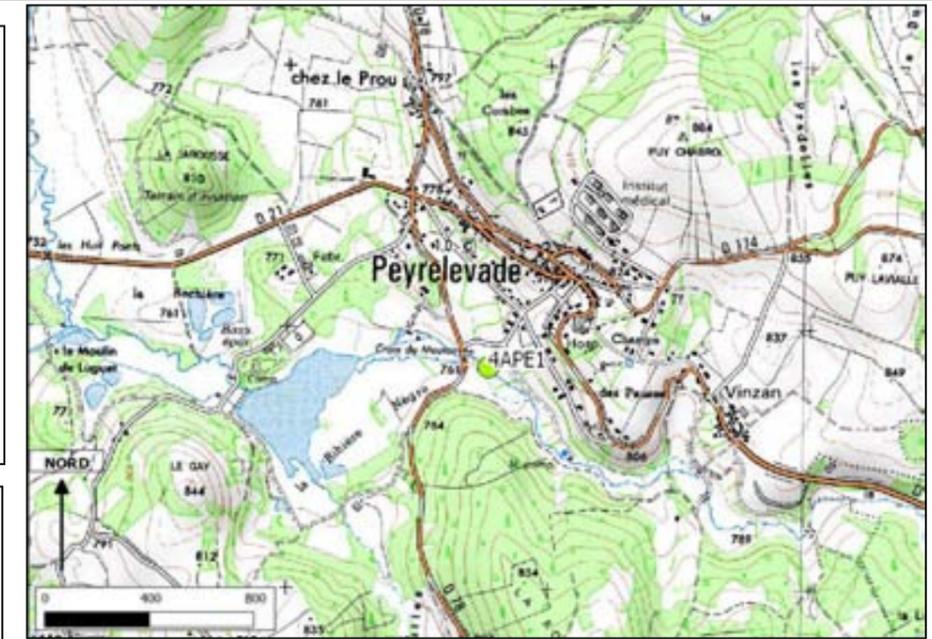
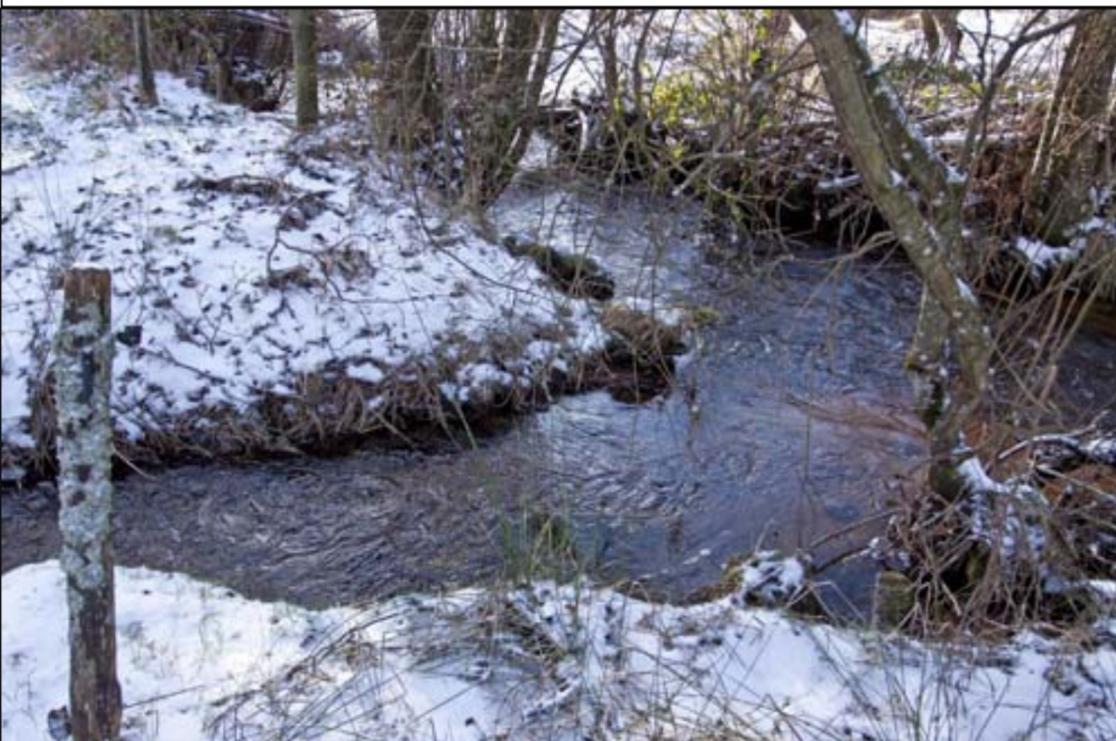
Code tronçon : 4

Type : Arrivée d'eau (A) Prise d'eau (P) Autre :
A : Rejet d'élevage Rejet industriel Eaux pluviales drainées Eaux usées
 Rigoles
P : Dérivation Levade Biefs de Moulin Autre :
Débitmétrie : Permanent Temporaire Indeterminé
 Faible (< 1L / s.) Moyen (1 à 10 L / s.) Fort (> 10 L / s.)
Physico-chimie : T° : pH : Conductivité : [NO3-] : [PO42-] :
Commentaires :

Risque Pollution : Azotée : OUI NON Phosphatée : OUI NON
Eutrophisation : Nulle Faible Moyenne Forte
Colmatage : 1 2 3 4 5
Couleur de l'eau : Incolore Légèrement colorée Colorée
Limpidité : Limpide Légèrement trouble Trouble
Mesures d'atténuation / élimination de l'atteinte Natura 2000 HVV MAET CTVA ZPS C.C

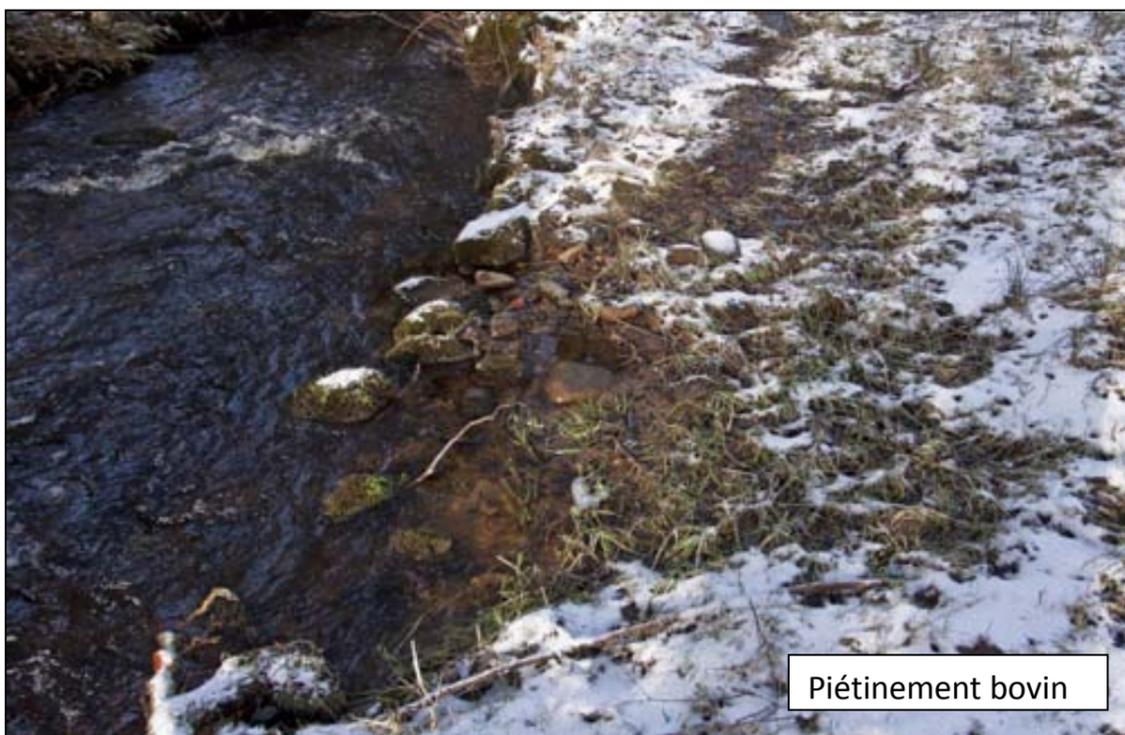
Cause : Bovins Ovins/Caprins/Equins Humains Engins Faune invasive Effet de sape Ripisylve vieillissante

Piétinement bovin

Longueur de berge dégradée : 30m

Détail de la mesure : Proposer la mise en place d'un abreuvoir et la mise en défens du cours d'eau sur la parcelle, de manière à limiter la dégradation du milieu aquatique due au piétinement.
