Site Natura 2000 haute vallée de la Vienne (FR 7401148)

Catalogue de 114 actions contractuelles en faveur des espèces et habitats d'espèces aquatiques.

Commune de peyrelevade (19).

Etudiants du BTS GPN B, 2^{ème} année.

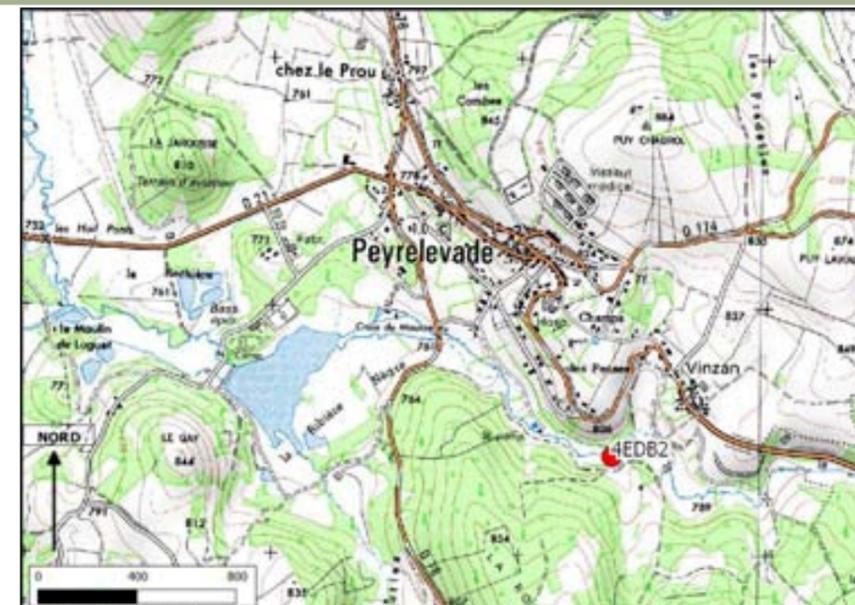
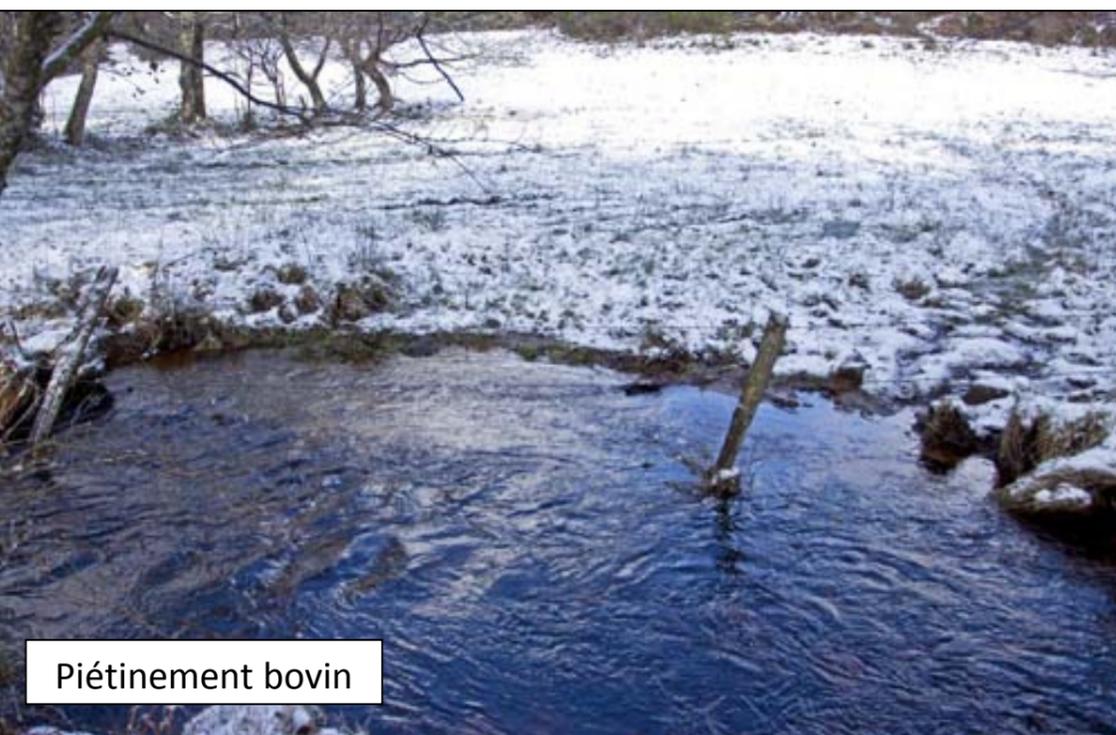
Type d'érosion: Piétinement localisé Piétinement étendu Effondrement naturel
 Déchaussement par végétation Passage à gué Galeries
Cause : Bovins Ovins/Caprins/Equins Humains Engins Faune invasive Effet de sape Ripisylve vieillissante
Ripisylve : Absente Eparses Denses **Nature :** Herbacée Arbustive Arborée feuillue
Clôture : Absente Dégradée/discontinue Bon état

Piétinement bovin

Longueur de berge dégradée : 5m **Longueur cours d'eau impacté :** 5m

Détail de la mesure : Mise en place possible d'un abreuvoir sur la parcelle afin de limiter la dégradation des berges.

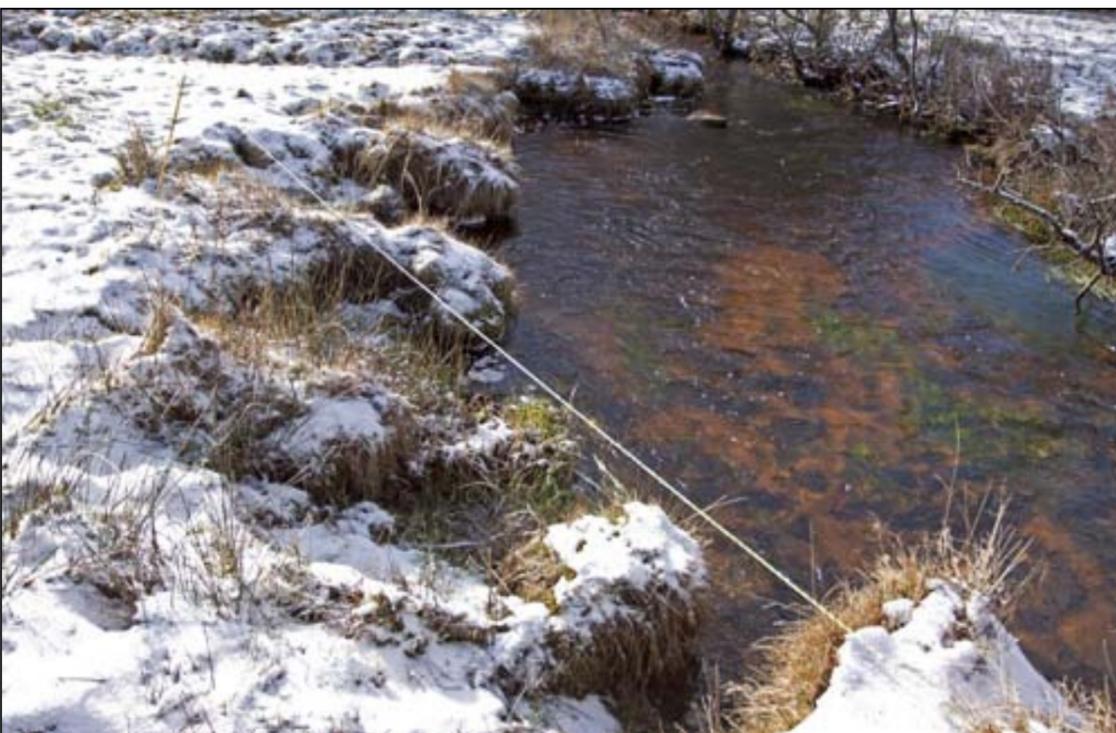
Cause : Bovins Ovins/Caprins/Equins Humains Engins Faune invasive Effet de sape Ripisylve vieillissante

Longueur de berge dégradée : 10m **Longueur cours d'eau impacté :** 10m

Détail de la mesure : Mise en place possible d'un abreuvoir sur la parcelle et la pose de clôture afin de limiter la dégradation des berges.

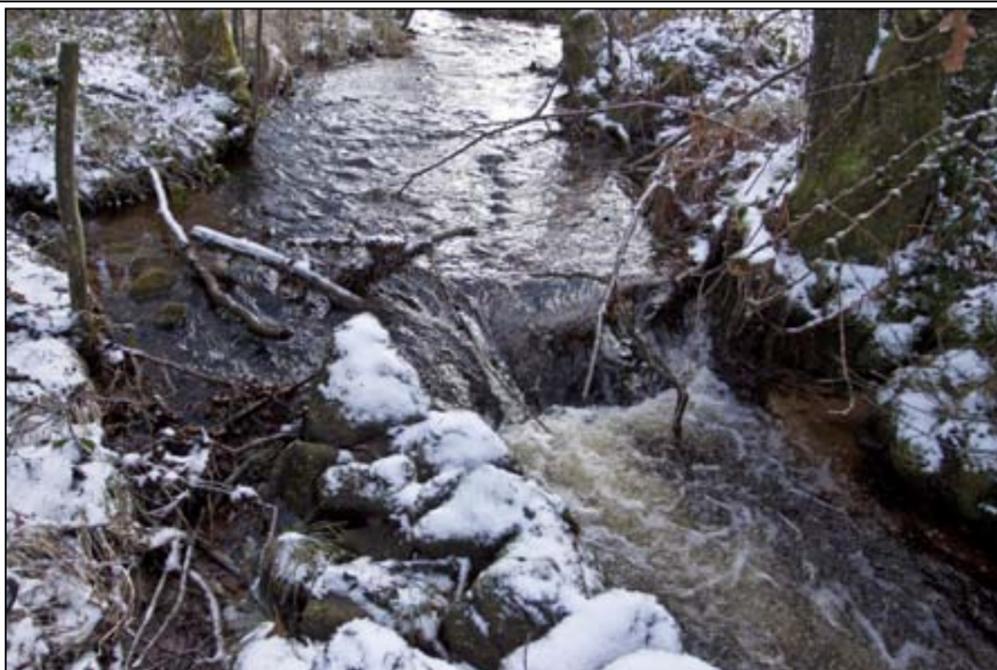
Etat : Neuf Entretenu Dégradé Ruines

Continuité sédimentaire *Lame d'eau impactée :* non

Détail de la mesure : Proposer la réfection de la clôture dégradée au propriétaire. Clôture à l'origine de la création d'un embâcle sur un seuil franchissable.

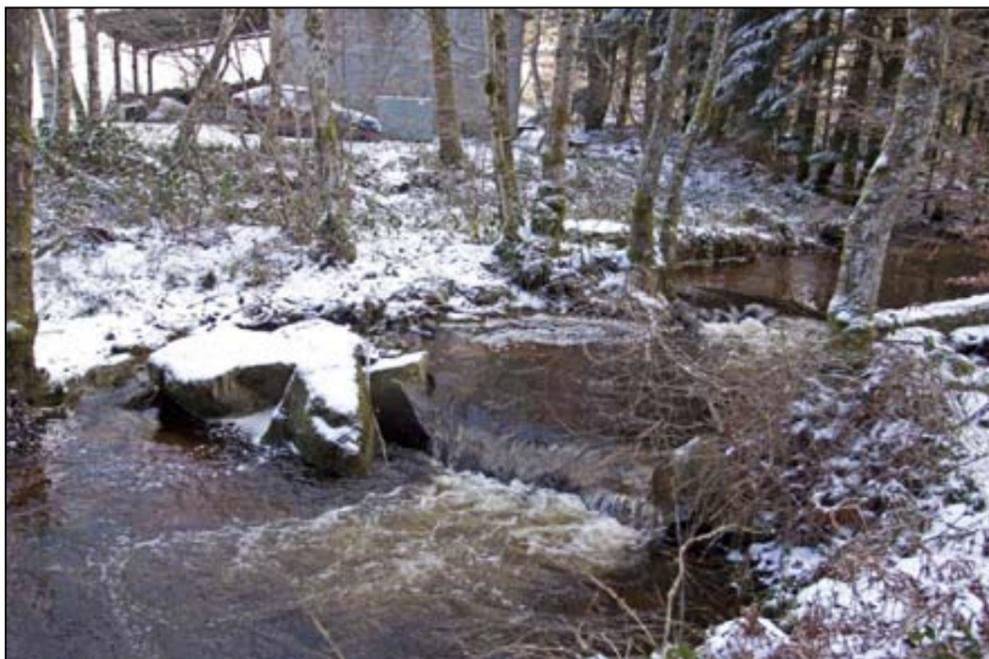
Type d'obstacle : Seuil Empellement Buse Digue Etang Embâcle
Matériau : Pierre Béton Bois Métal Remblais Autre :
Etat : Neuf Entretenu Dégradé Ruine
Dimensions de l'ouvrage : *Largeur :* 1m *Hauteur :* 40cm *Longueur :* 2m
Hauteur d'eau amont : 50cm **Hauteur d'eau aval :** 50cm
Lame d'eau : 5cm **Hauteur Chute d'eau :** 15cm (A l'étiage)
Usage : Hydroélectrique Ancien moulin Bâti patrimonial Agréments Aucun
Dérivation : Oui Non Inconnu
Commentaire : Station de pompage, 4 seuils successifs.

Continuité sédimentaire *Lame d'eau impactée :* non
Colmatage amont : Nul Faible Moyen Fort
Erosion aval : Nulle Faible Moyenne Forte
Aménagement piscicole : Oui Non
Franchissabilité piscicole : Franchissable Douteux Infranchissable
Valeur écologique : Nulle Faible Moyenne Forte
Valeur socio-culturelle : Nulle Faible Moyenne Forte

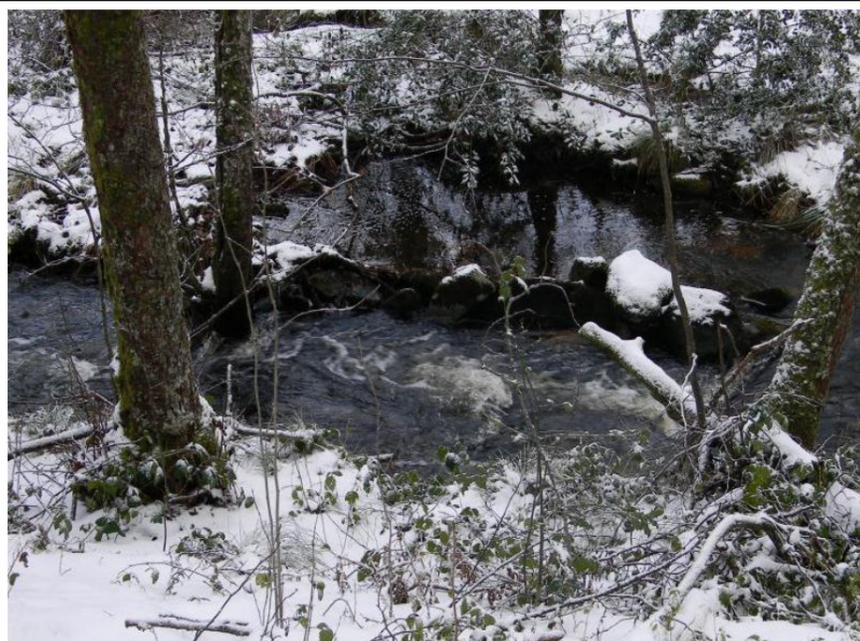
Type d'obstacle : Seuil Empellement Buse Digue Etang Embâcle
Matériau : Pierre Béton Bois Métal Remblais Autre :
Etat : Neuf Entretenu Dégradé Ruines
Dimensions de l'ouvrage : *Largeur :* 5M *Hauteur :* 40CM *Longueur :* 20CM
Hauteur d'eau amont : 30CM **Hauteur d'eau aval :** 40CM
Lame d'eau : _____ **Hauteur Chute d'eau :** _____ (A l'étiage)
Usage : Hydroélectrique Ancien moulin Bâti patrimonial Agréments Aucun
Dérivation : Oui Non Inconnu
Commentaire :

Continuité sédimentaire *Lame d'eau impactée :* _____
Colmatage amont : Nul Faible Moyen Fort
Erosion aval : Nulle Faible Moyenne Forte
Aménagement piscicole : Oui Non
Franchissabilité piscicole : Franchissable Douteux Infranchissable
Valeur écologique : Nulle Faible Moyenne Forte
Valeur socio-culturelle : Nulle Faible Moyenne Forte

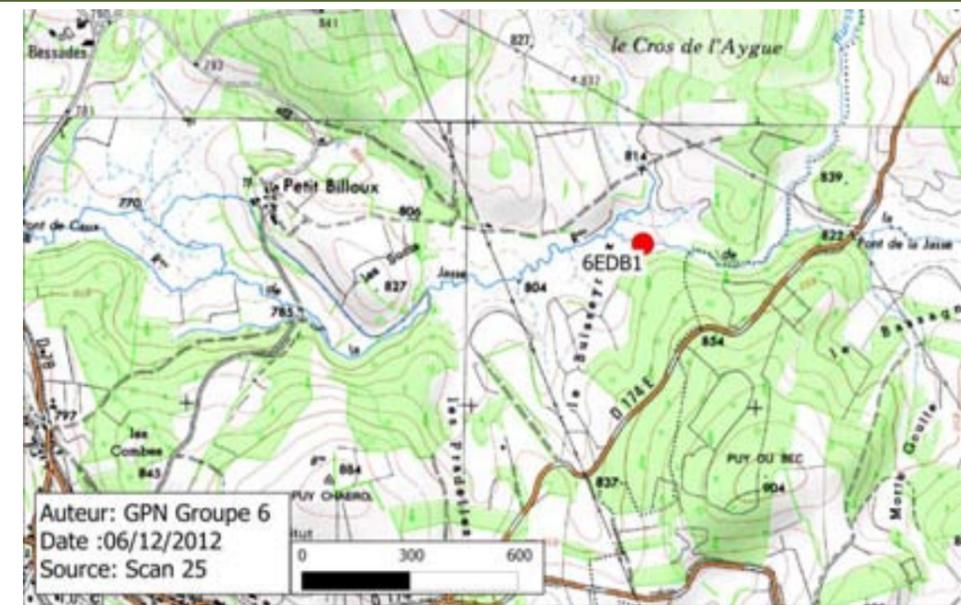
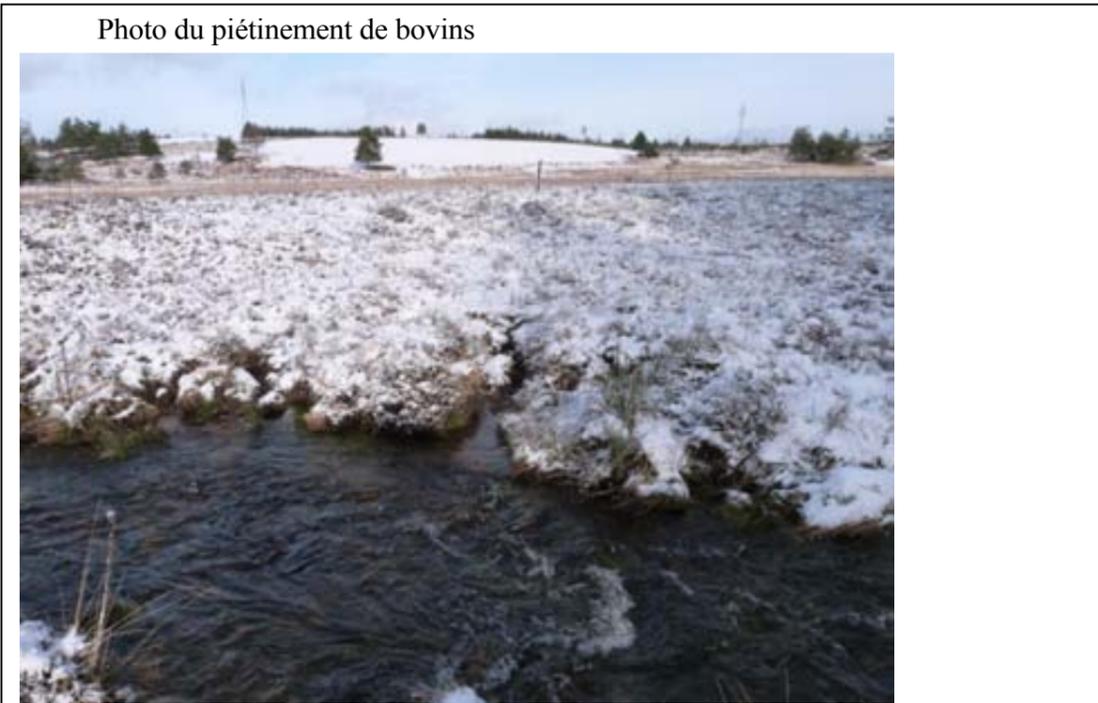
Localisation de l'atteinte

Type d'érosion: Piétinement localisé Piétinement étendu Effondrement naturel
 Déchaussement par végétation Passage à gué Galeries
Cause : Bovins Ovins/Caprins/Equins Humains Engins Faune invasive Effet de sape Ripisylve vieillissante
Ripisylve : Absente Eparses Denses **Nature :** Herbacée Arbustive Arborée feuillue
Clôture : Absente Dégradée/discontinue Bon état
Commentaires : - Piétinement assez ancien, pas de pâturage récent

Longueur de berge dégradée : 5mètres **Longueur cours d'eau impacté** 5mètres
Colmatage : Nul Faible Moyen Fort
Couleur de l'eau : Incolore Légèrement colorée Colorée
Limpidité : Limpide Légèrement trouble Trouble
Mesures d'atténuation / élimination de l'atteinte
 Natura 2000 HVV MAET CTVA ZPS C.C

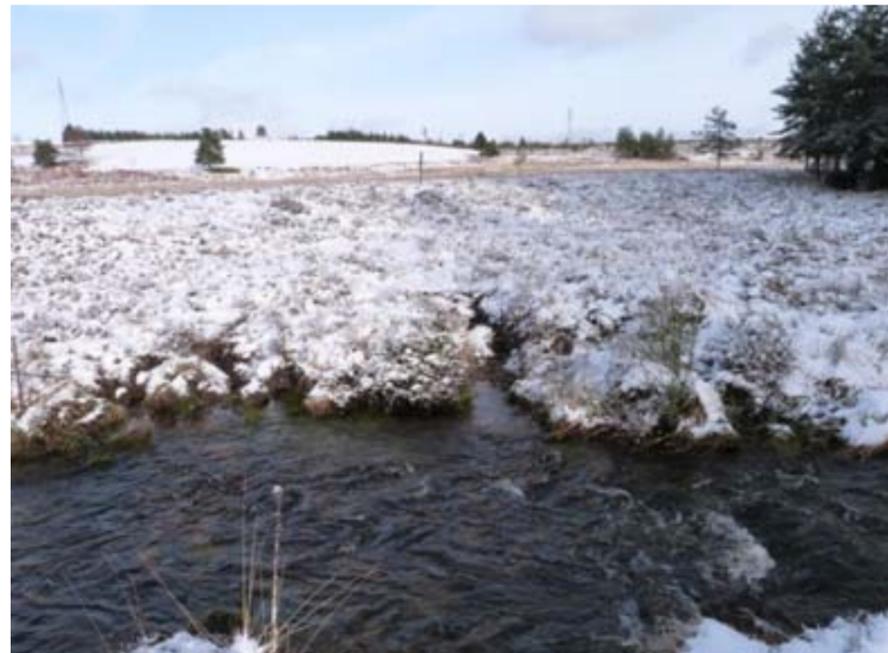
Photo du piétinement de bovins

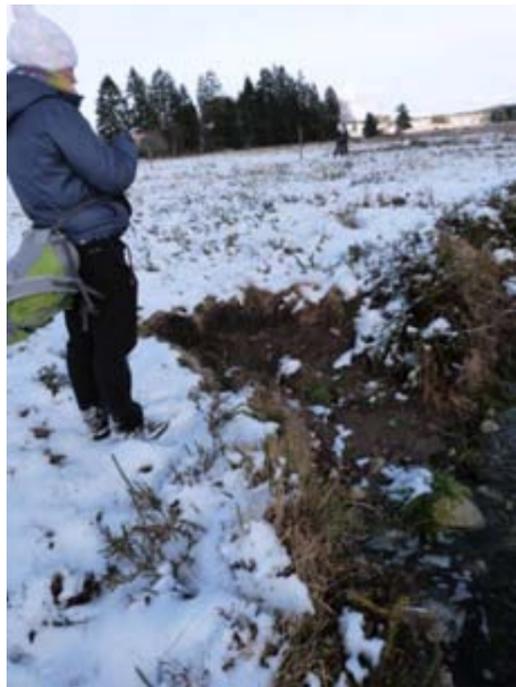
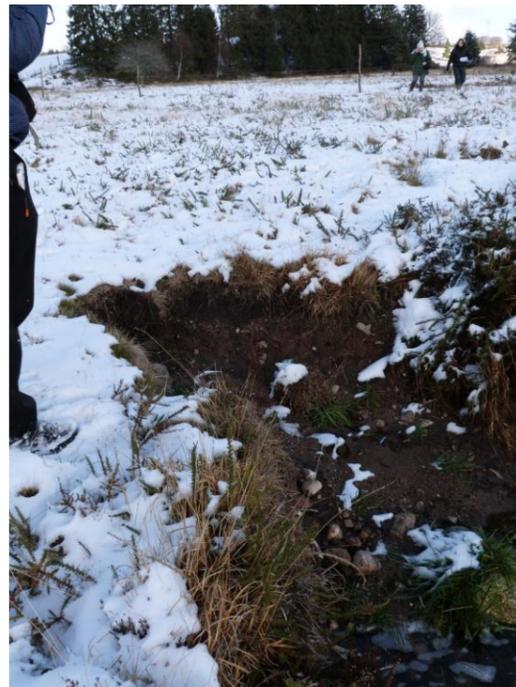
Cause : Bovins Ovins/Caprins/Equins Humains Engins Faune invasive Effet de sape Ripisylve vieillissante

Longueur de berge dégradée : 1 mètre Longueur cours d'eau impacté : 3 mètres

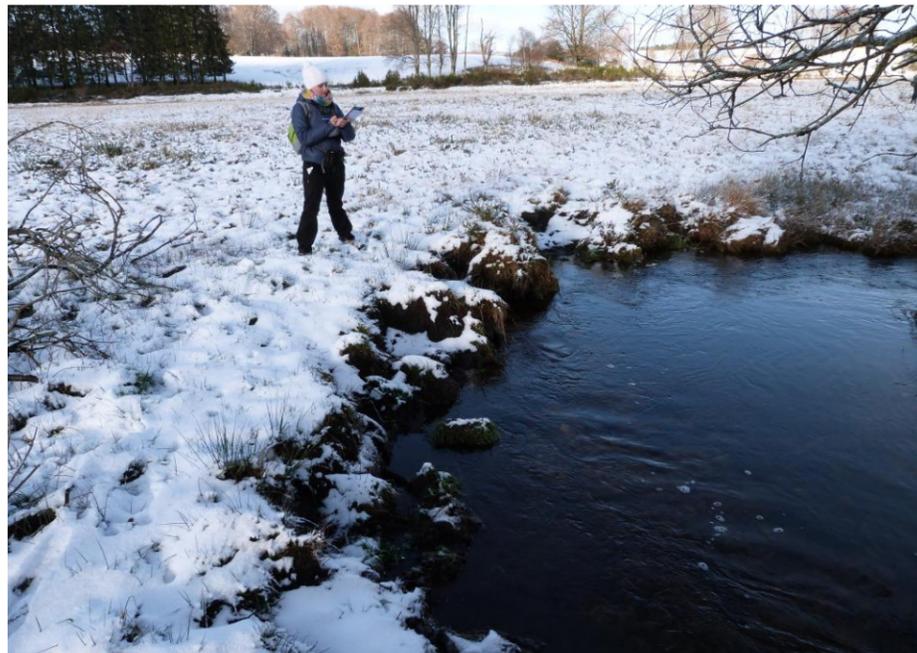
Photo du piétinement de bovins

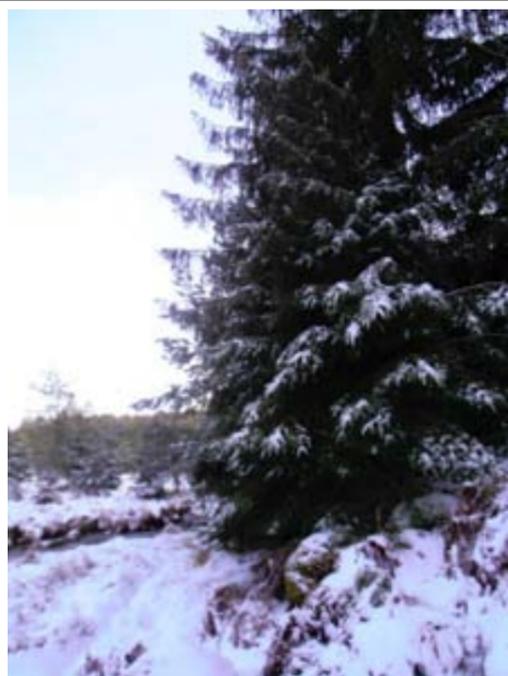
Photos de la plantation près du cour d'eau

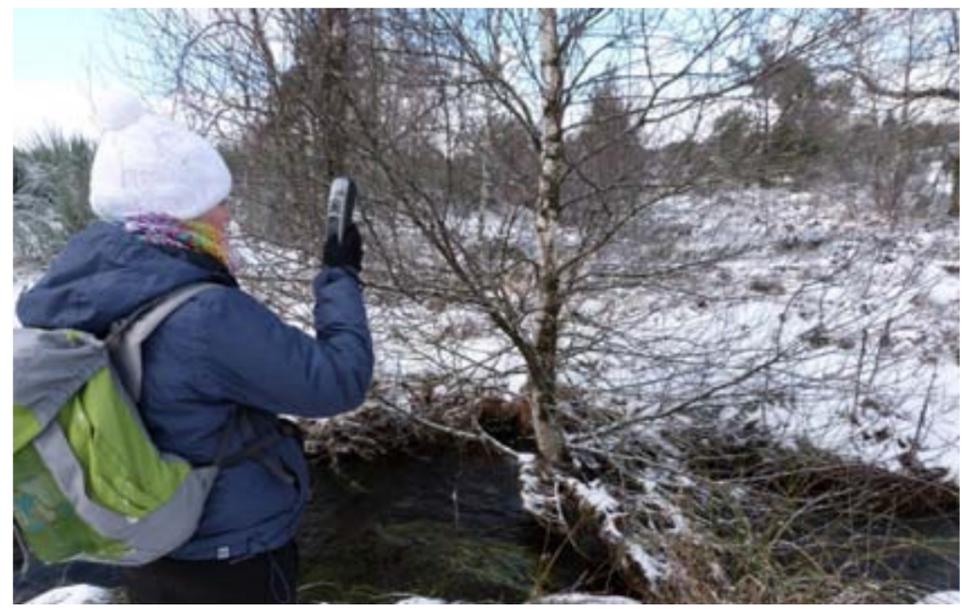
Photo de l'embâcle n°2

Type d'obstacle : Seuil Empellement Buse Digue Etang Embâcle
Matériau : Pierre Béton Bois Métal Remblais Autre : _____
Etat : Neuf Entretenu Dégradé Ruine
Dimensions de l'ouvrage : *Largeur :* 1,5m *Hauteur :* _____ *Longueur :* 60cm
Hauteur d'eau amont : 20cm **Hauteur d'eau aval :** 15 cm
Lame d'eau : _____ **Hauteur Chute d'eau :** _____ (A l'étiage)
Usage : Hydroélectrique Ancien moulin Bâti patrimonial Agréments Aucun
Dérivation : Oui Non Inconnu
Commentaire :

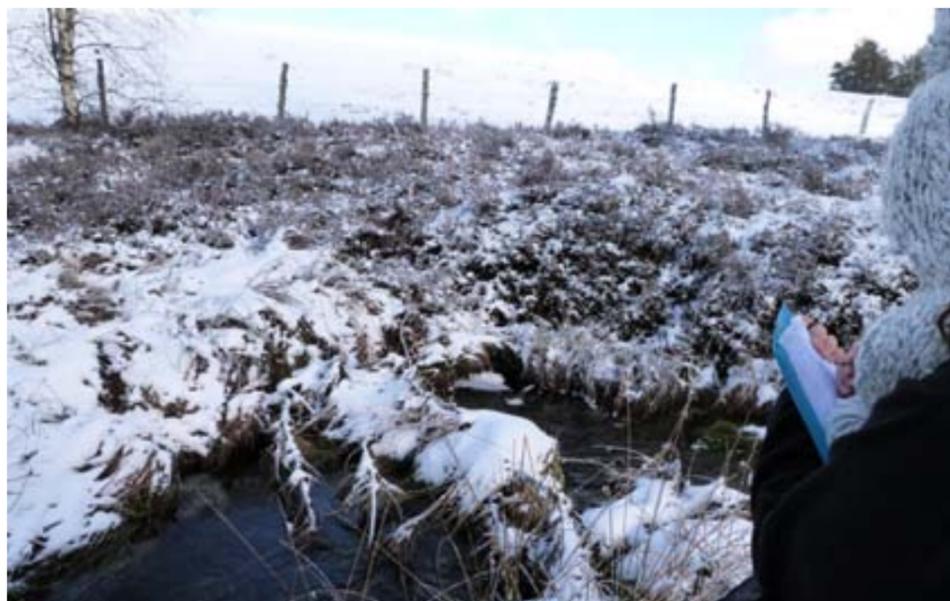
Photo de l'embâcle n° 3

Type d'obstacle : Seuil Empellement Buse Digue Etang Embâcle
Matériau : Pierre Béton Bois Métal Remblais Autre : Blocs
Etat : Neuf Entretenu Dégradé Ruine
Dimensions de l'ouvrage : *Largeur :* 2,5m *Hauteur :* _____ *Longueur :* 50cm
Hauteur d'eau amont : 20cm **Hauteur d'eau aval :** 20cm
Lame d'eau : _____ **Hauteur Chute d'eau :** _____ (A l'étiage)
Usage : Hydroélectrique Ancien moulin Bâti patrimonial Agréments Aucun
Dérivation : Oui Non Inconnu
Commentaire :

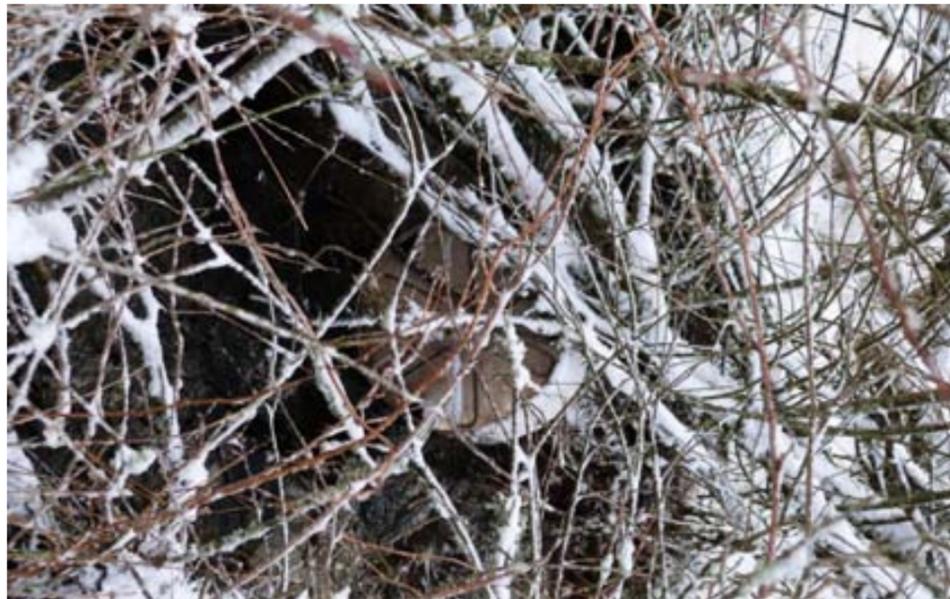
Photo de l'embâcle n°4

**Caractéristiques de l'atteinte**Type d'obstacle : Seuil Empellement Buse Digue Etang EmbâcleMatériau : Pierre Béton Bois Métal Remblais Autre : BlocsEtat : Neuf Entretenu Dégradé Ruine

Dimensions de l'ouvrage : Largeur : 2,5m Hauteur : _____ Longueur : 50cm

- RPR323 du PDRH : restauration et plantation de ripisylve (RPR)

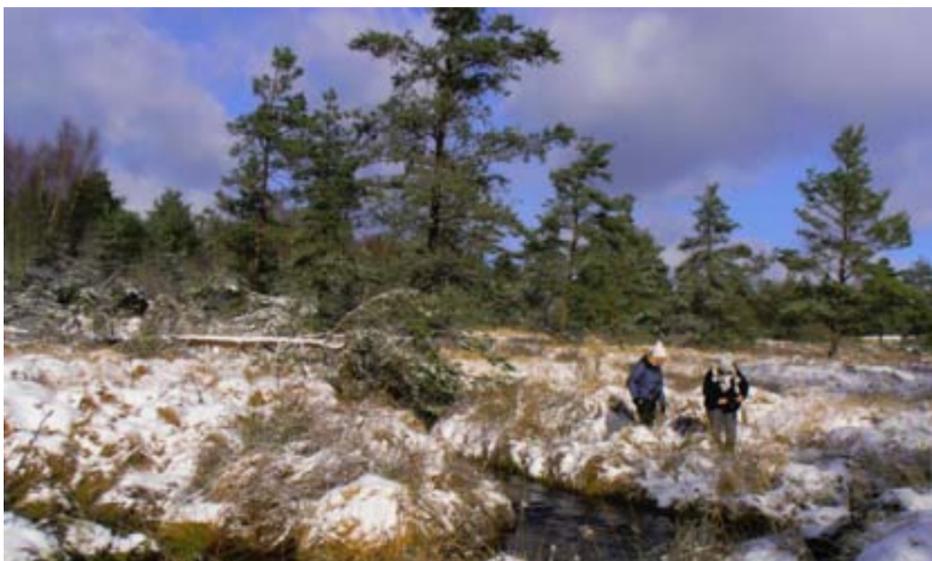
Photo de l'embâcle
n°5

Type d'obstacle : Seuil Empellement Buse Digue Etang Embâcle
Matériau : Pierre Béton Bois Métal Remblais Autre : Blocs
Etat : Neuf Entretenu Dégradé Ruine
Dimensions de l'ouvrage : *Largeur :* 2,5m *Hauteur :* _____ *Longueur :* 50cm
Hauteur d'eau amont : 20cm **Hauteur d'eau aval :** 20cm
Lame d'eau : _____ **Hauteur Chute d'eau :** _____ (A l'étiage)
Usage : Hydroélectrique Ancien moulin Bâti patrimonial Agréments Aucun
Dérivation : Oui Non Inconnu
Commentaire :
Branchages dans l'eau .

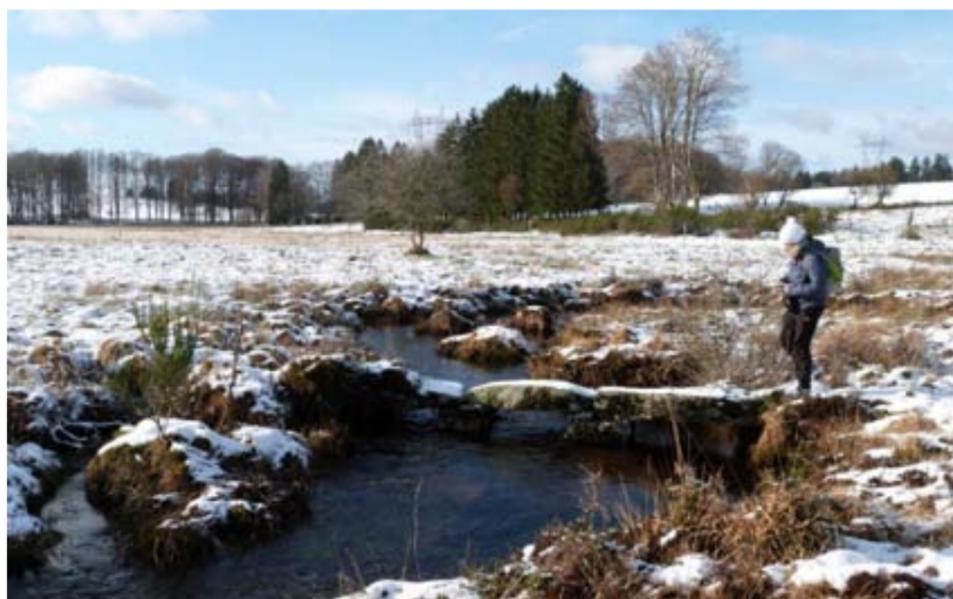
Photo de l'embacle n°8

Type d'obstacle : Seuil Empellement Buse Digue Etang Embâcle Pont
Matériau : Pierre Béton Bois Métal Remblais Autre : Blocs
Etat : Neuf Entretenu Dégradé Ruine
Dimensions de l'ouvrage : *Largeur :* 2,5m *Hauteur :* 30 cm *Longueur :* 40cm
Hauteur d'eau amont : 50 cm **Hauteur d'eau aval :** 30 cm
Lame d'eau : _____ **Hauteur Chute d'eau :** _____ (A l'étiage)
Usage : Hydroélectrique Ancien moulin Bâti patrimonial Agréments Aucun
Dérivation : Oui Non Inconnu
Commentaire :

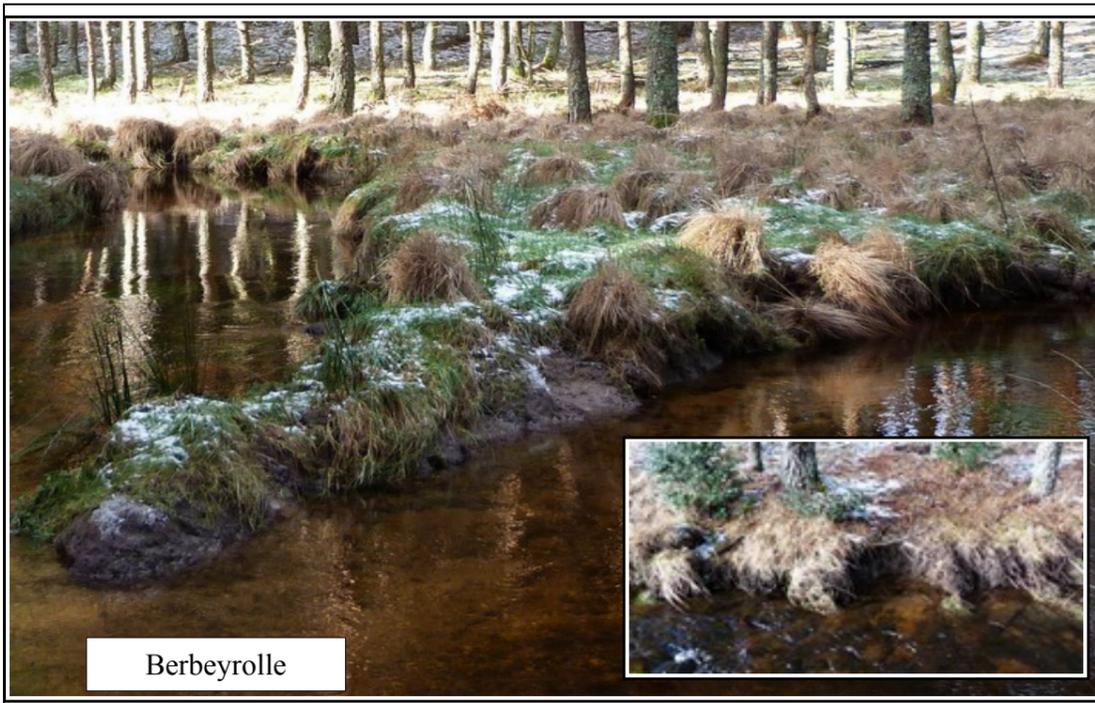
Berbeyrolle

Longueur de berge dégradée : 200m

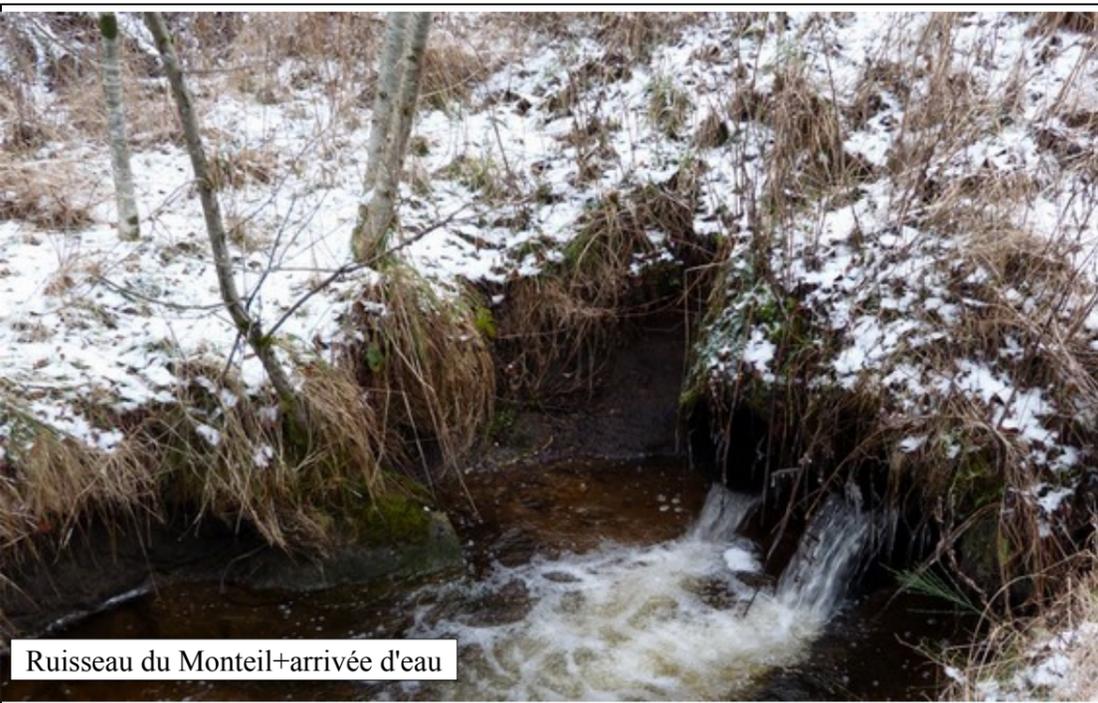
Ruisseau du Monteil+arrivée d'eau

Longueur de berge dégradée : 4m

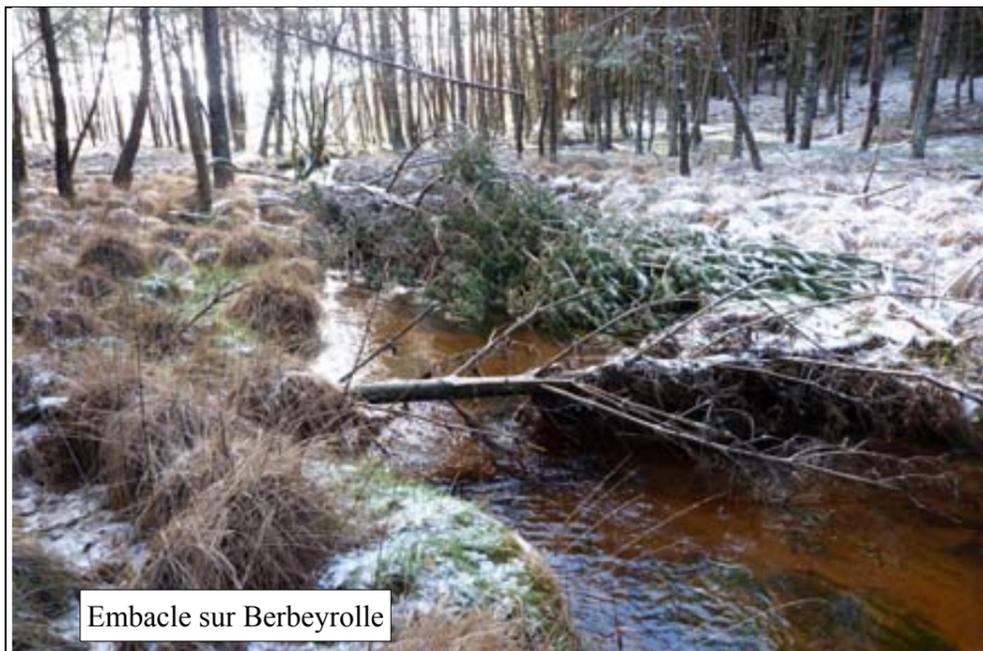
Type d'obstacle : Seuil Empellement Buse Digue Etang Embâcle
Matériau : Pierre Béton Bois Métal Remblais Autre : _____
Etat : Neuf Entretenu Dégradé Ruines
Dimensions de l'ouvrage : *Largeur :* 2,50m *Hauteur :* 1,50m *Longueur :* 10m
Hauteur d'eau amont : 70cm **Hauteur d'eau aval :** 60cm
Lame d'eau : / **Hauteur Chute d'eau :** / (A l'étiage)
Usage : Hydroélectrique Ancien moulin Bâti patrimonial Agréments Aucun
Dérivation : Oui Non Inconnu
Commentaire :

Embacle sur Berbeyrolle

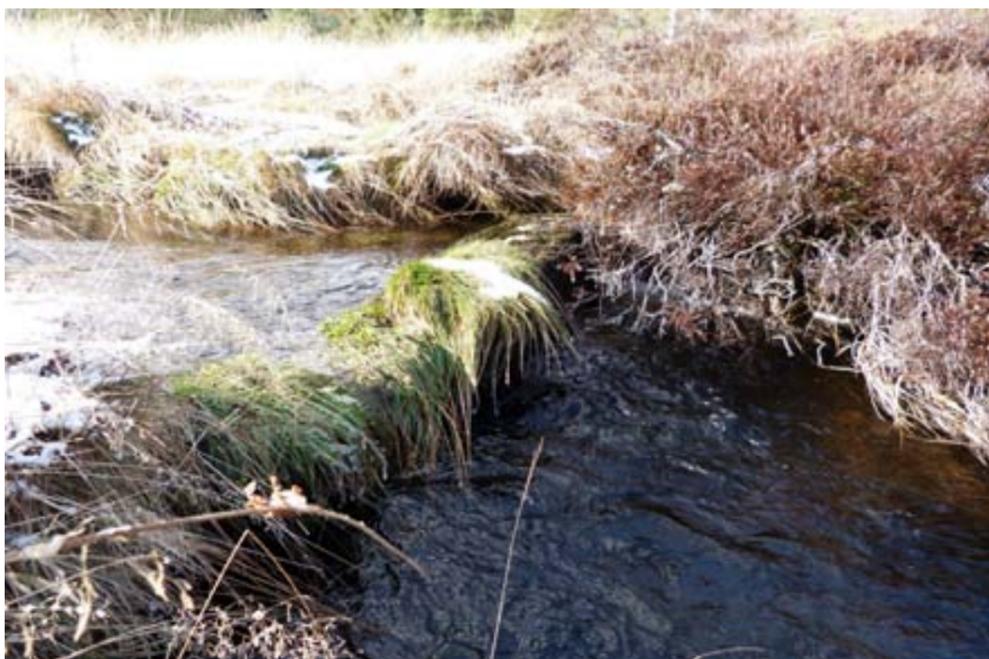
Type d'obstacle : Seuil Empellement Buse Digue Etang Embâcle
Matériau : Pierre Béton Bois Métal Remblais Autre : _____
Etat : Neuf Entretenu Dégradé Ruines
Dimensions de l'ouvrage : *Largeur :* 30cm *Hauteur :* 50cm *Longueur :* 1,70m
Hauteur d'eau amont : 1m **Hauteur d'eau aval :** 80cm
Lame d'eau : _____ **Hauteur Chute d'eau :** _____ (A l'étiage)
Usage : Hydroélectrique Ancien moulin Bâti patrimonial Agréments Aucun
Dérivation : Oui Non Inconnu
Commentaire : il semblerait que la pierre ait eu une fonction (pierre taillée?)

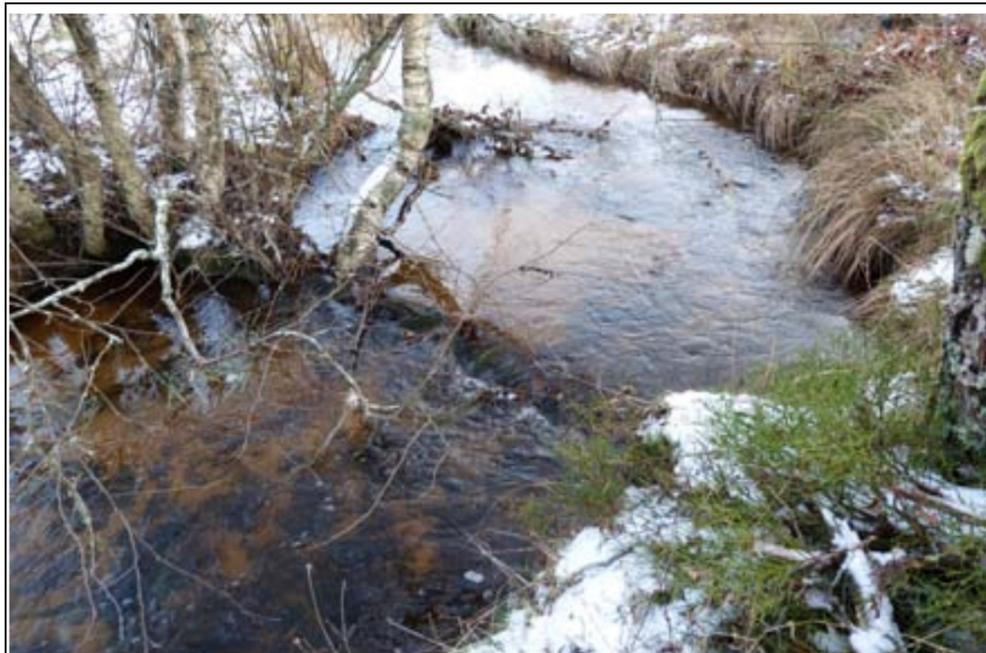
Type d'obstacle : Seuil Empellement Buse Digue Etang Embâcle
Matériau : Pierre Béton Bois Métal Remblais Autre : _____
Etat : Neuf Entretenu Dégradé Ruines
Dimensions de l'ouvrage : *Largeur :* 1,20m *Hauteur :* _____ *Longueur :* 20cm
Hauteur d'eau amont : 40cm **Hauteur d'eau aval :** 30cm
Lame d'eau : 3cm **Hauteur Chute d'eau :** _____ (A l'étiage)
Usage : Hydroélectrique Ancien moulin Bâti patrimonial Agréments Aucun
Dérivation : Oui Non Inconnu
Commentaire : Arbre vivant poussant en travers du cours d'eau
